メンテナンスからの情報が構 造物の長寿命化を可能とする

(コンクリート構造物)

石 橋 忠 良

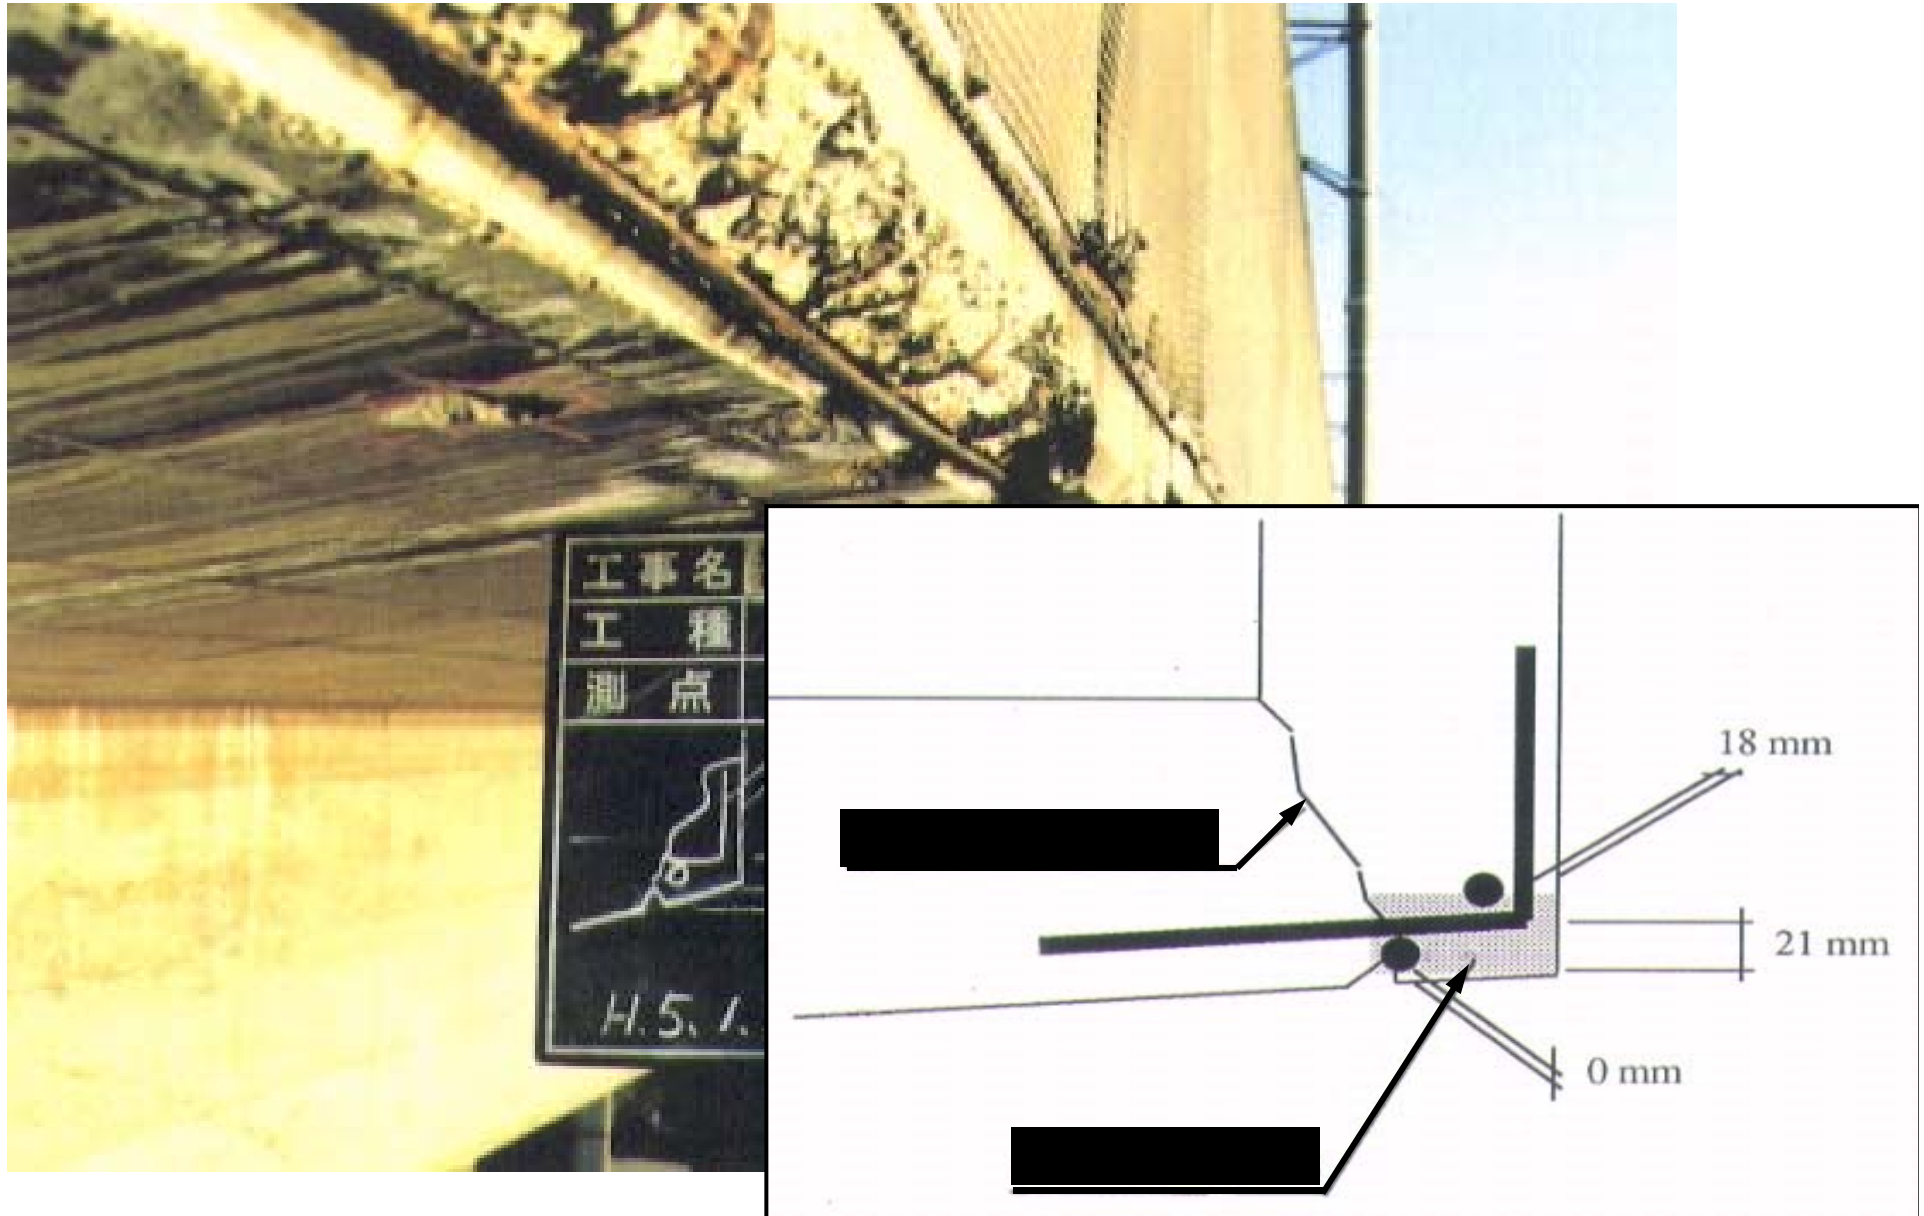
コンクリート片の剥落

- 1. かぶり不足
- 2. 水の多い中性化速度の速いコンクリート
- 3. コンクリートが湿っている(雨が当たる)
- 4. 建設時のひび割れ

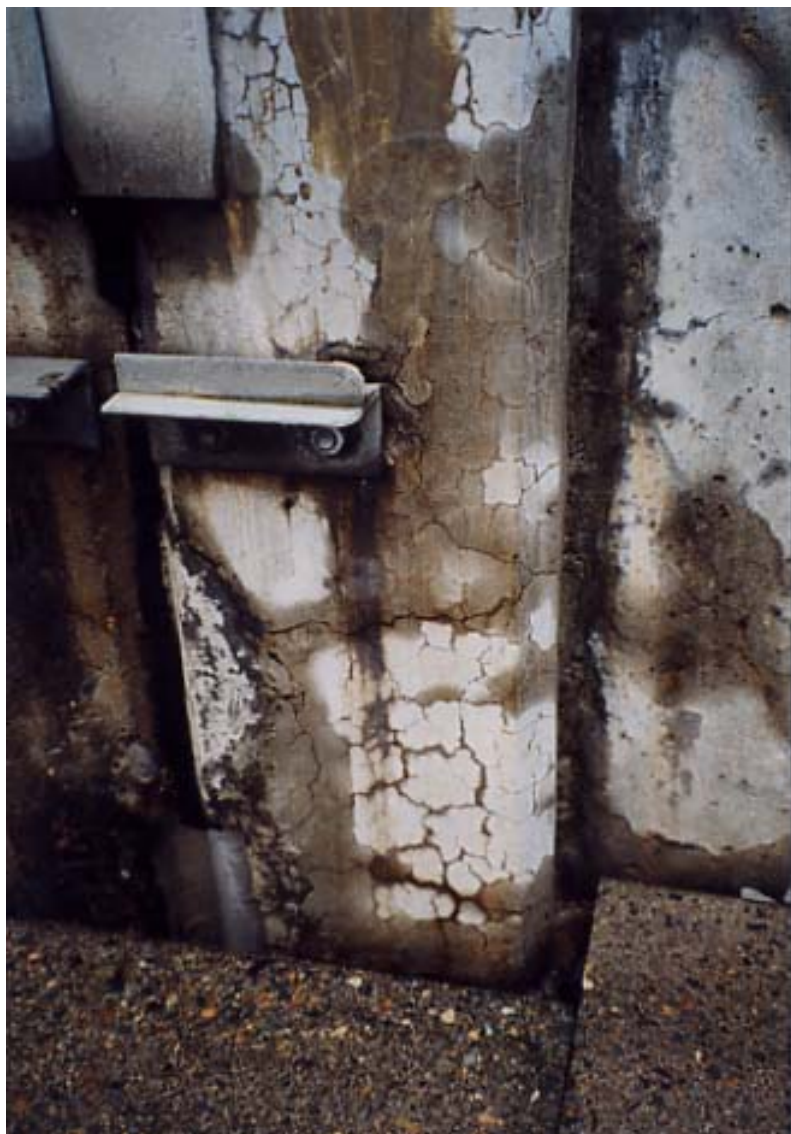
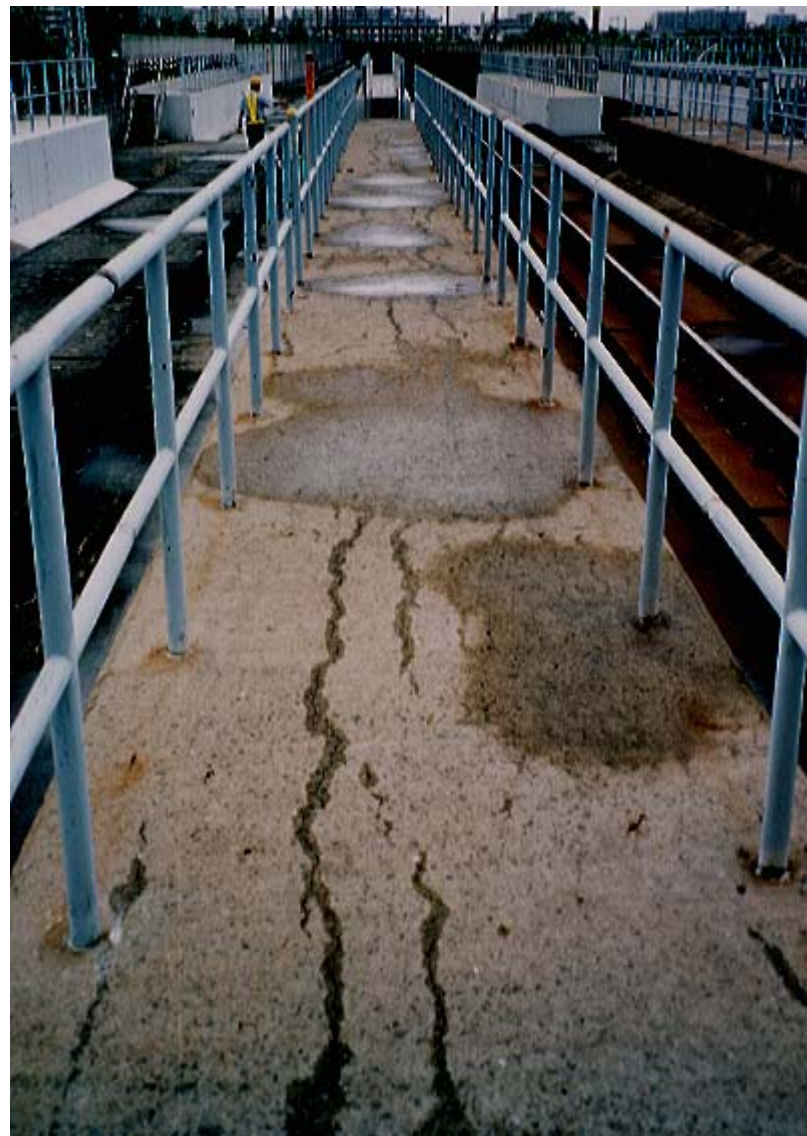
アルカリ骨材反応による劣化事例

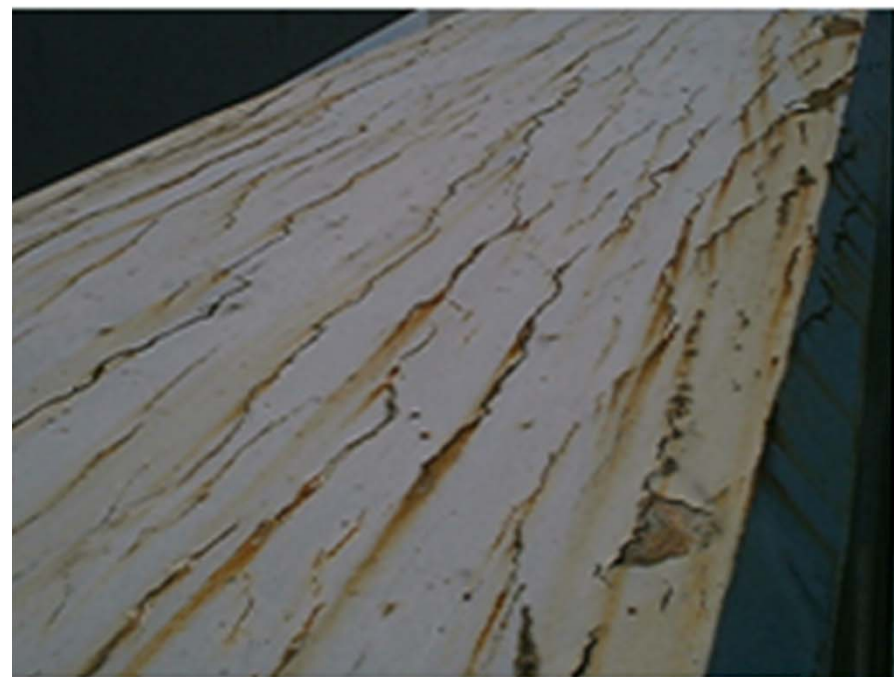
ASRによる変状

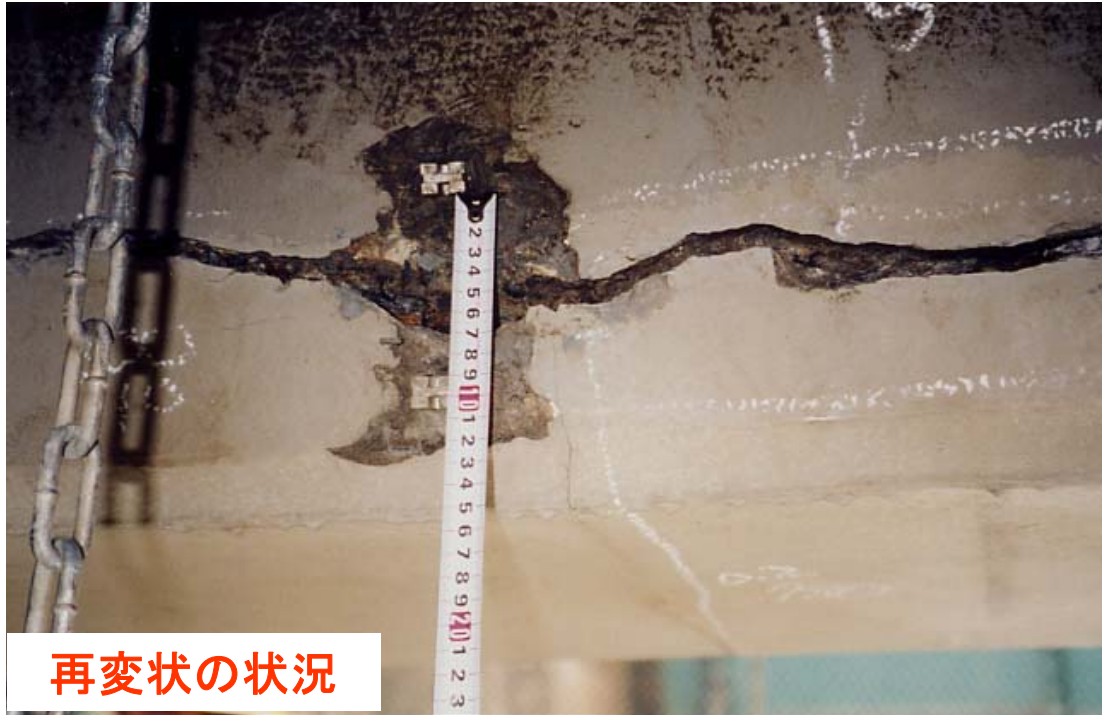
塩害による損傷状況

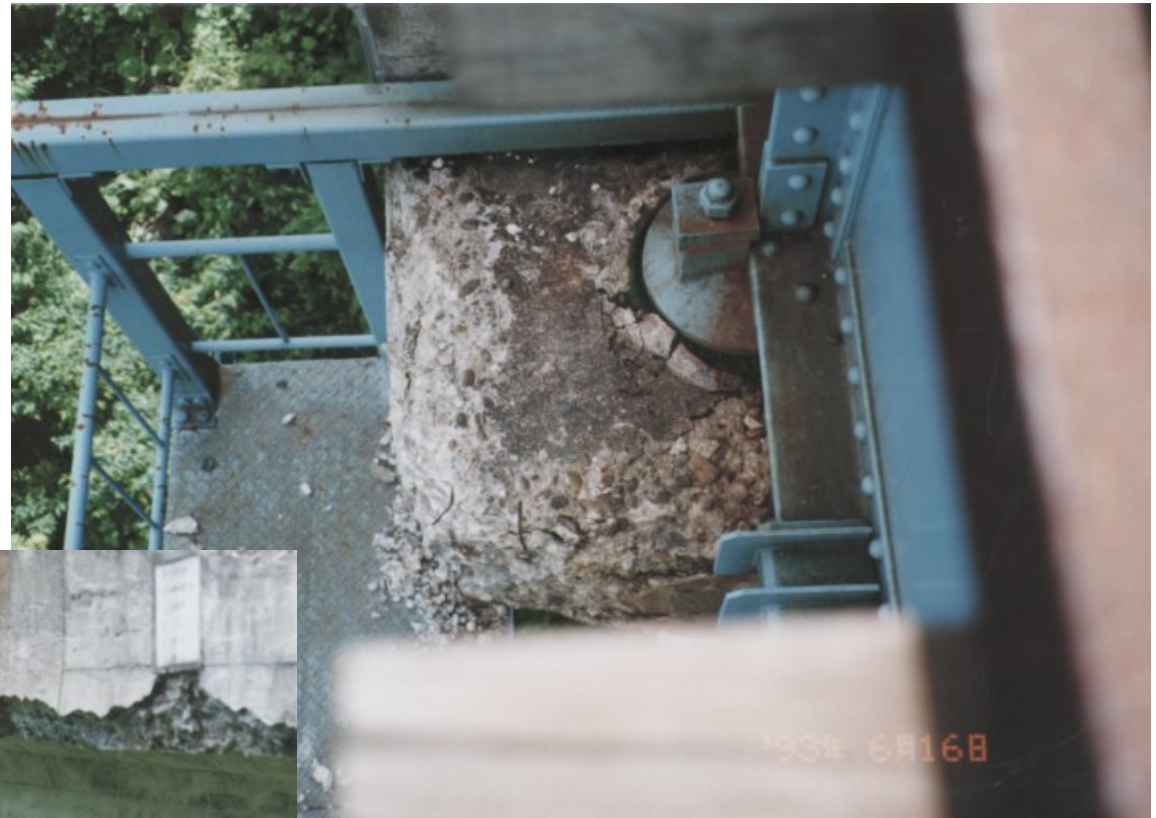
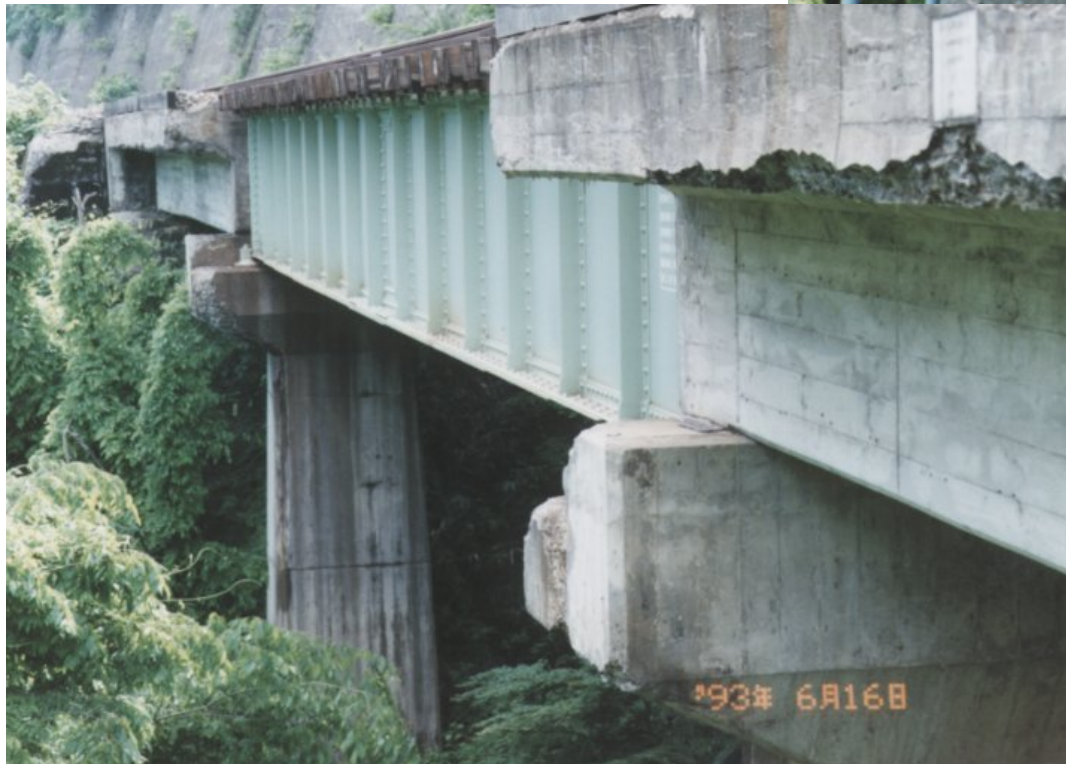
凍害の事例：橋脚

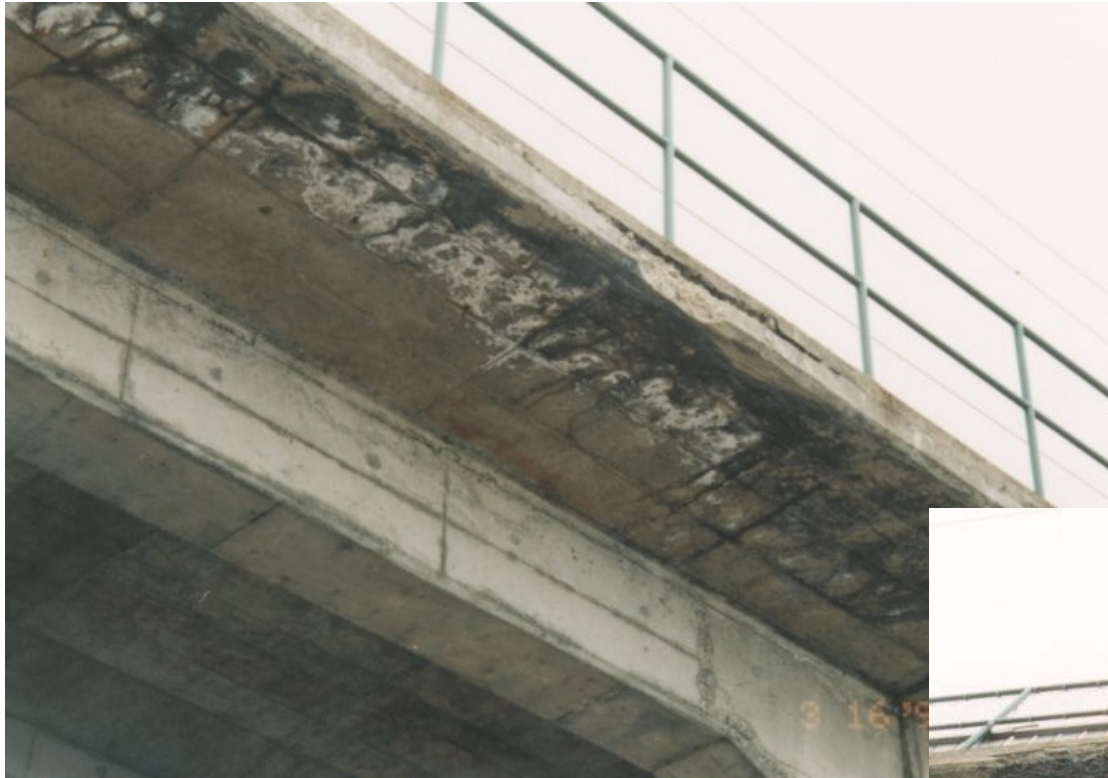
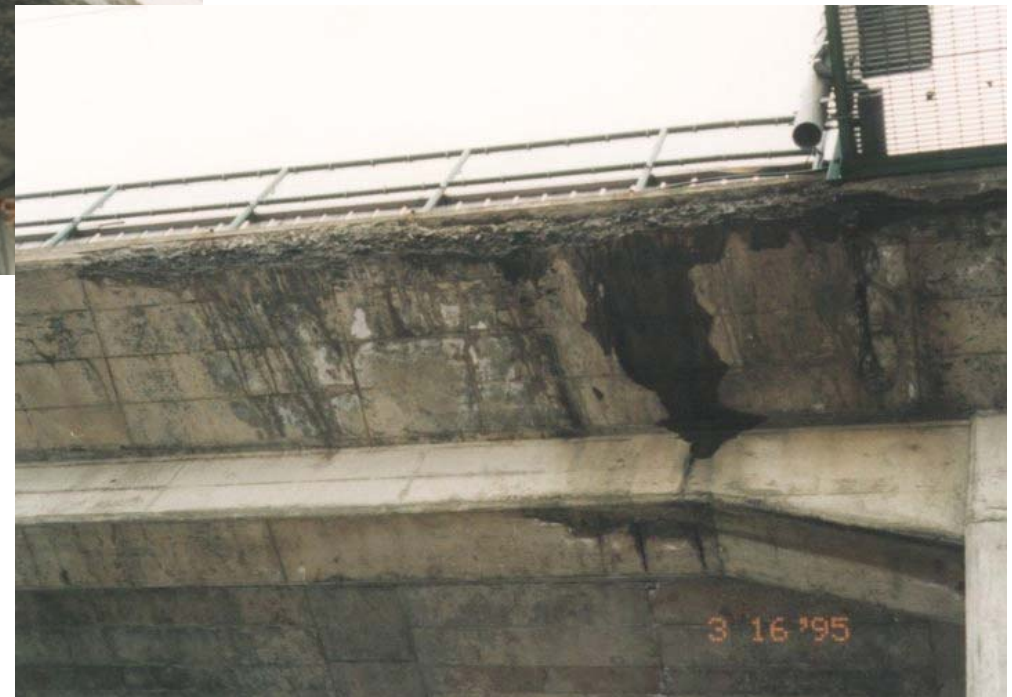
凍害の事例：張り出しスラブ

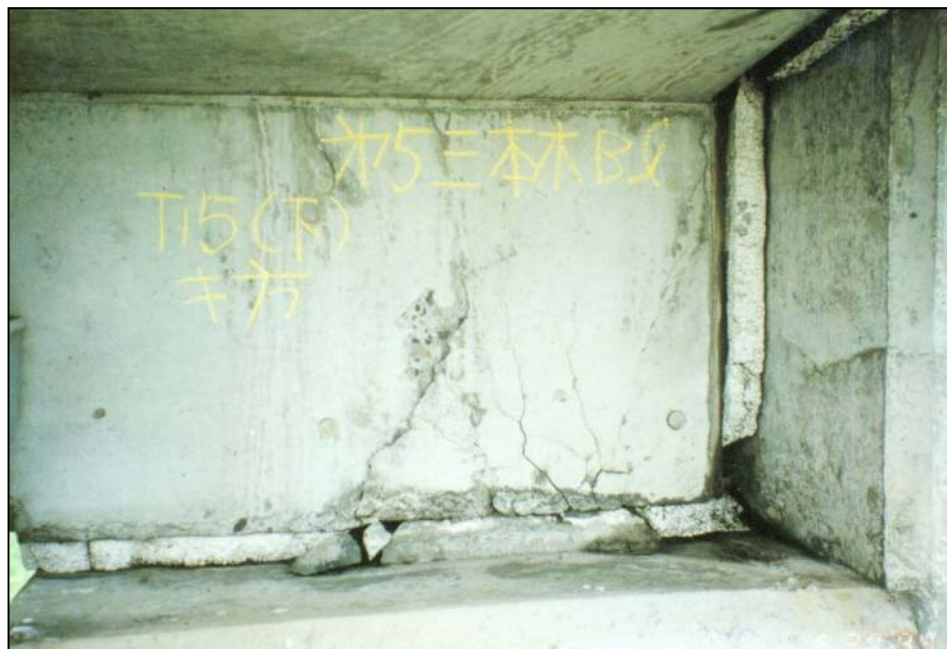
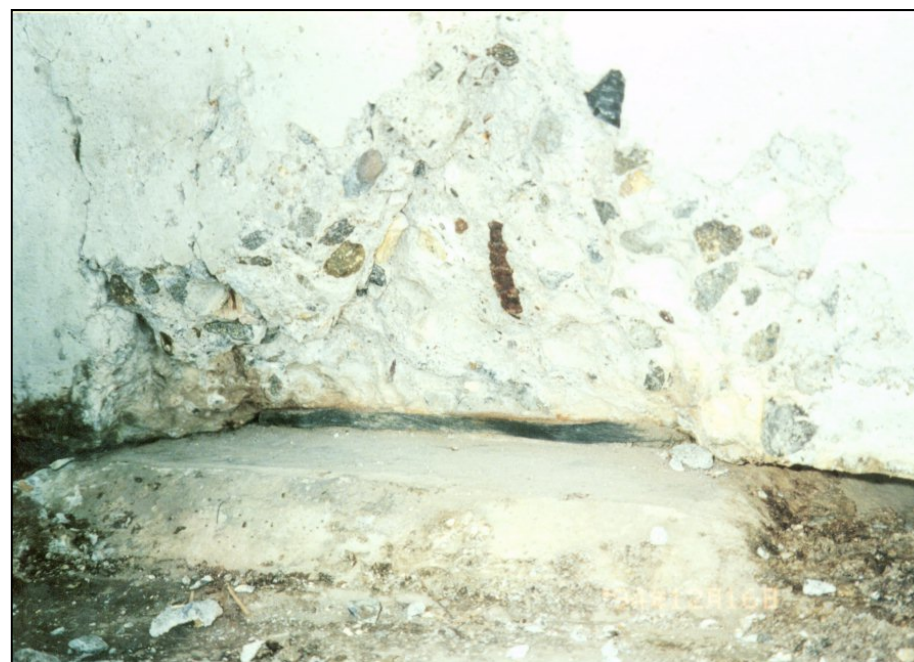
桁座の変状事例 — ひび割れ、剥離 —

桁座面へのコンクリートの漏れ出しをなくし、ひび割れや剥離を防止できる。

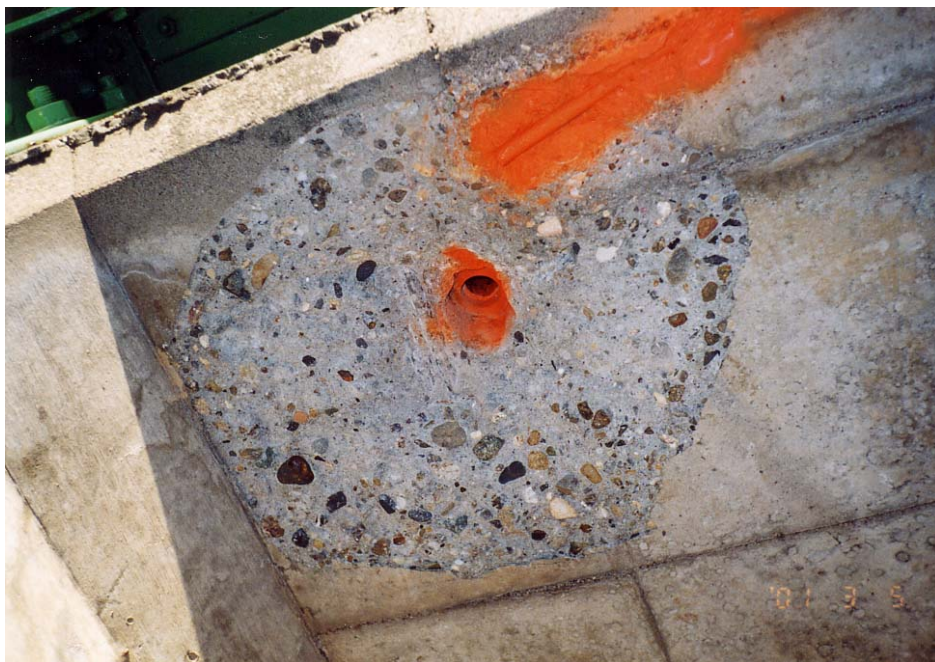
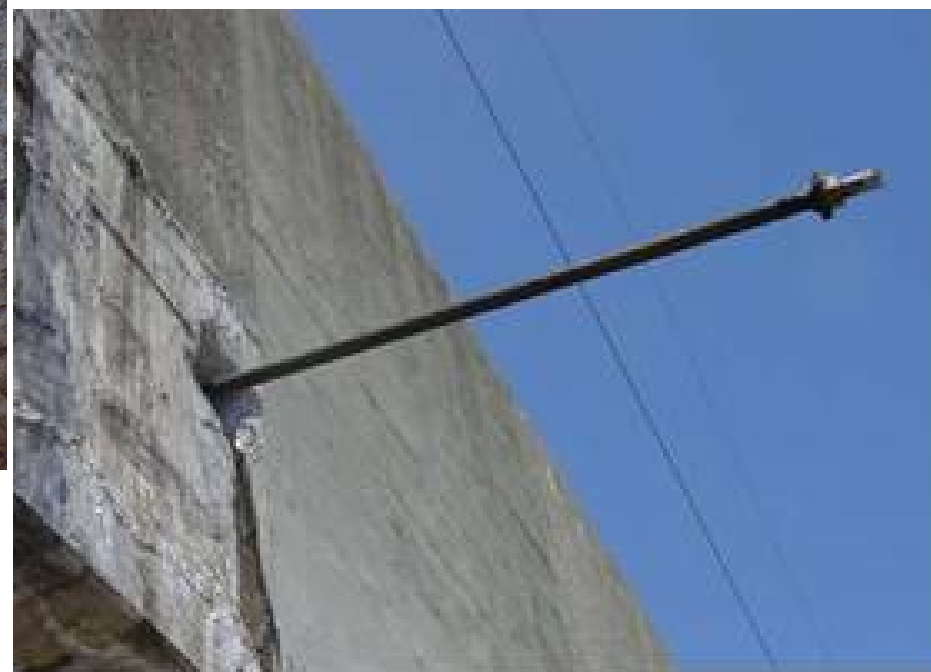
主桁下面鉛直締めPC鋼棒突出によるかぶりコンクリート押抜きあと（グラウト充填不十分）

床版（電柱支持梁）横締めPC鋼棒突出状況
（グラウト未充填）

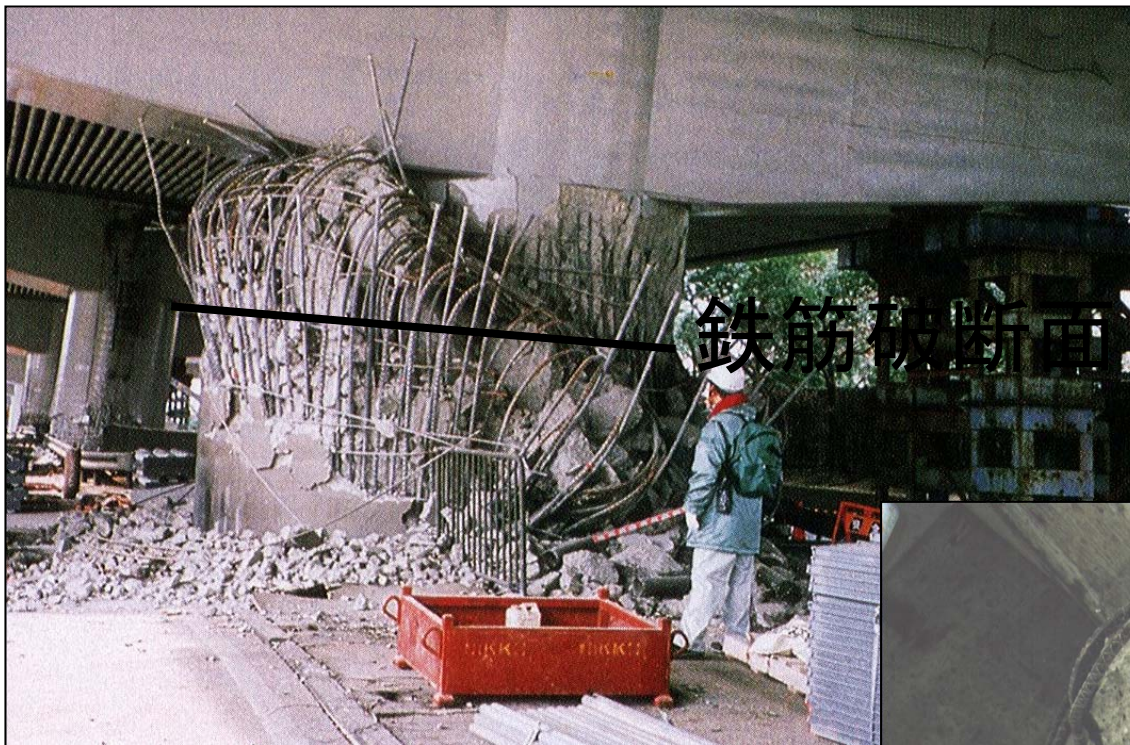
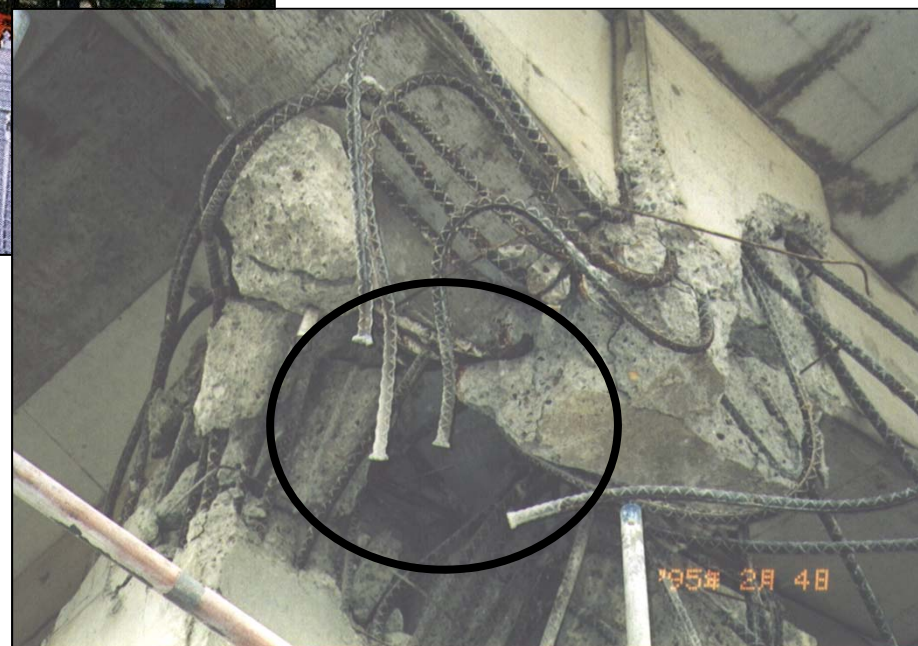
圧接部破断

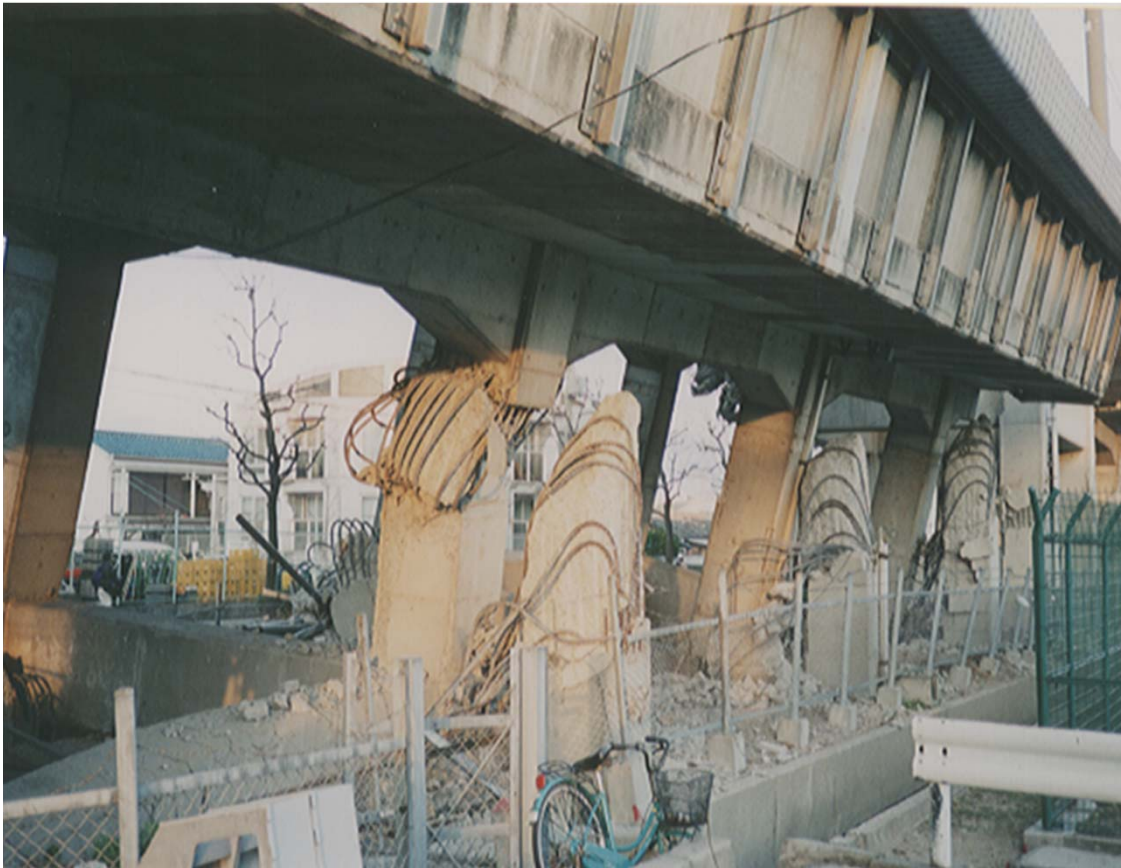
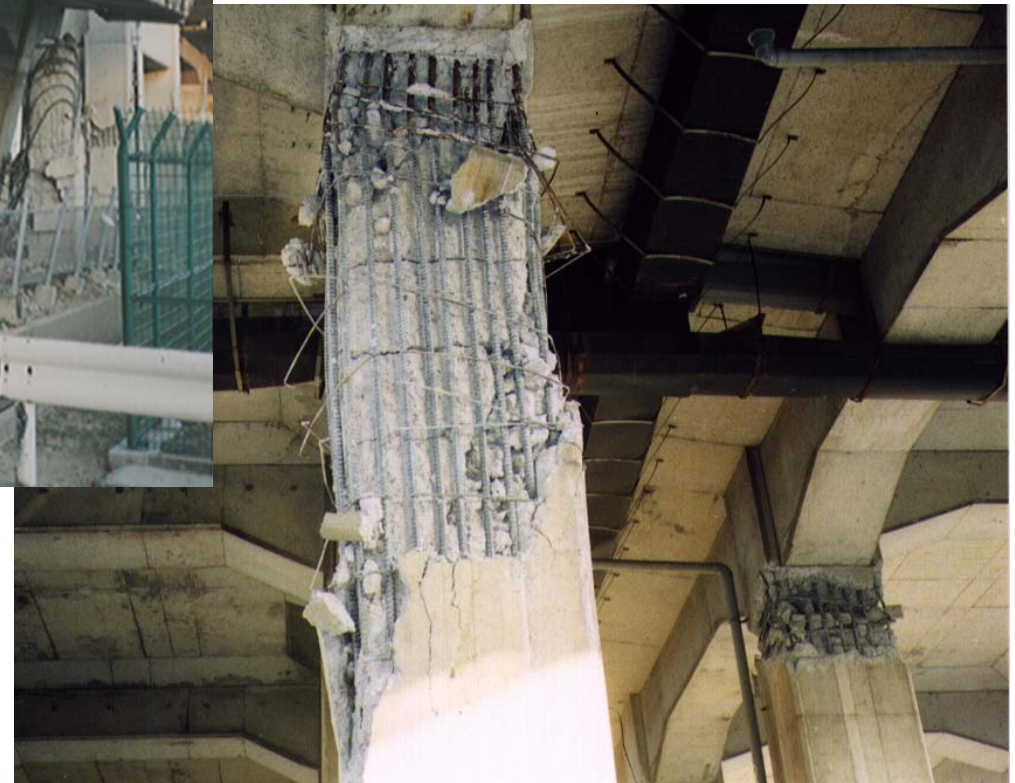
(阪神淡路大震災)

- ①鉄筋が降伏（伸びきってしまうこと）して曲がっても、**850℃程度で熱して真っ直ぐに戻せば、再使用できる。**
- ②コンクリートは、**ひび割れに注入すれば元の状態に戻る。**
- ③重いものは、**ジャッキと、テフロンで容易に動かすことができる。**

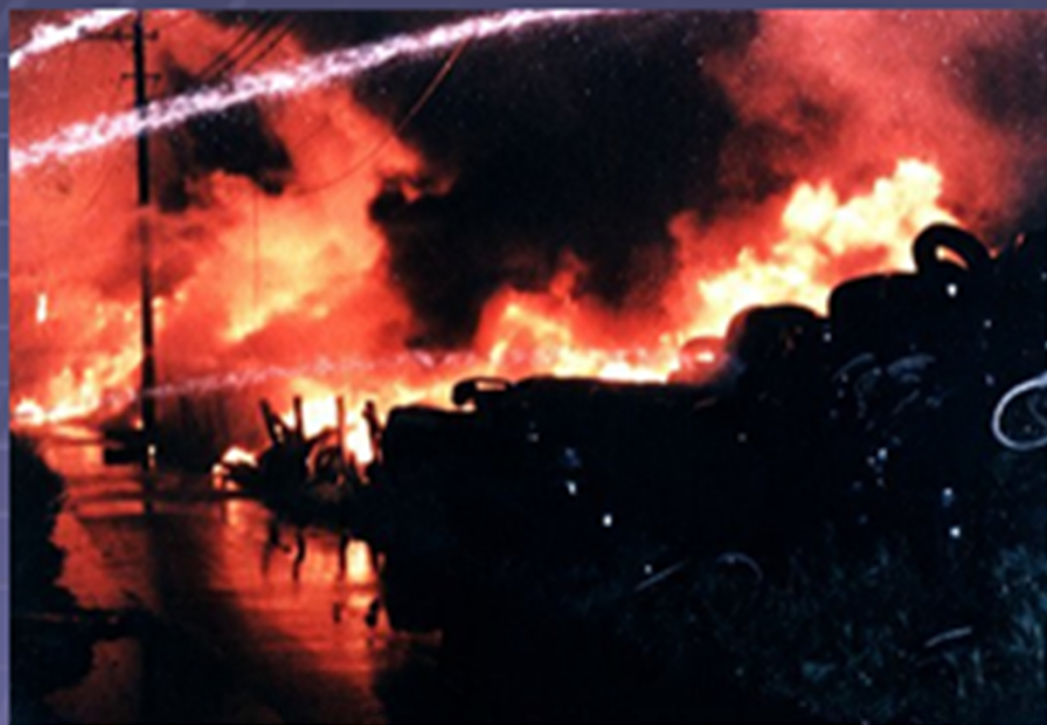
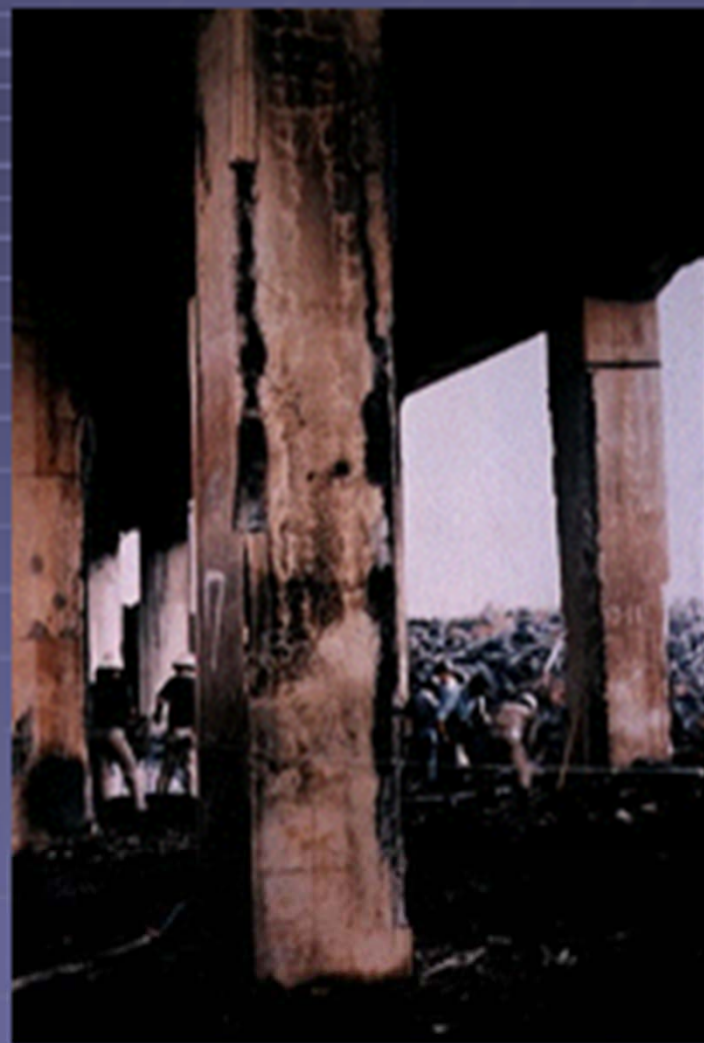
武蔵野線高架下の火災による構造物被害
