橋梁技術の変遷

— 丈夫で長持ちする橋を目指して —

埼玉大学レジリエント社会研究センター
センター長・教授 睦好宏史

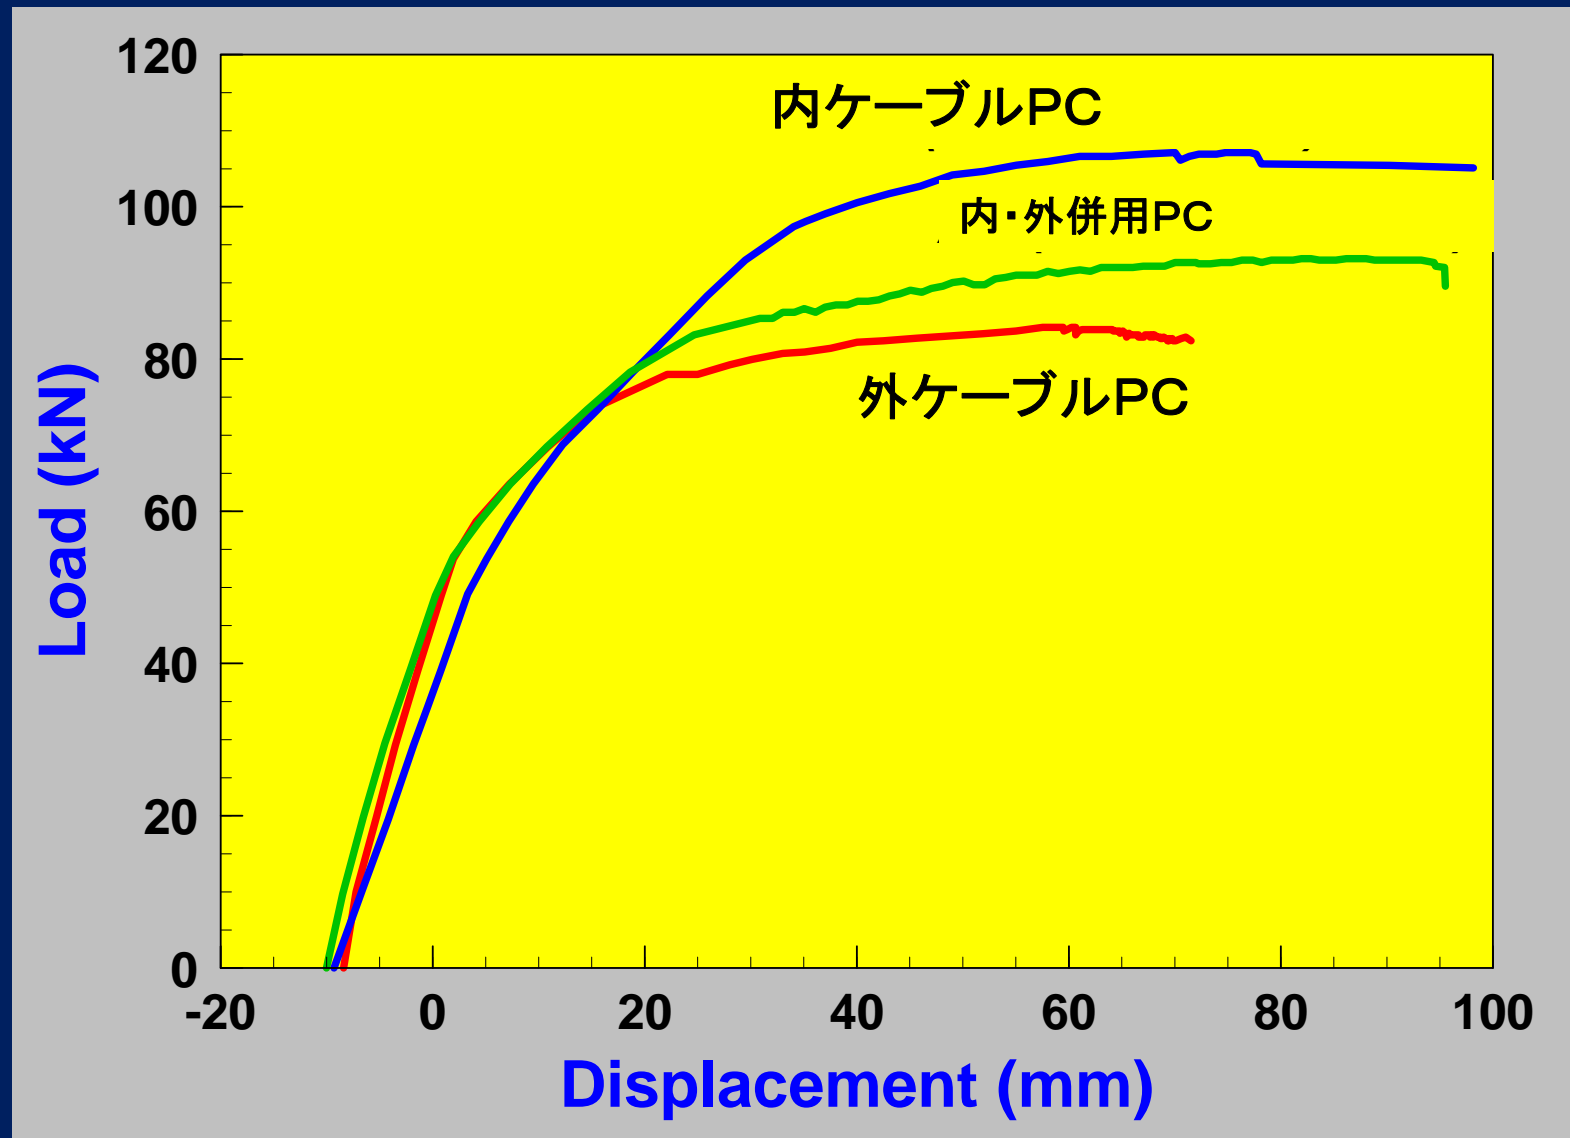
荷重－変位曲線

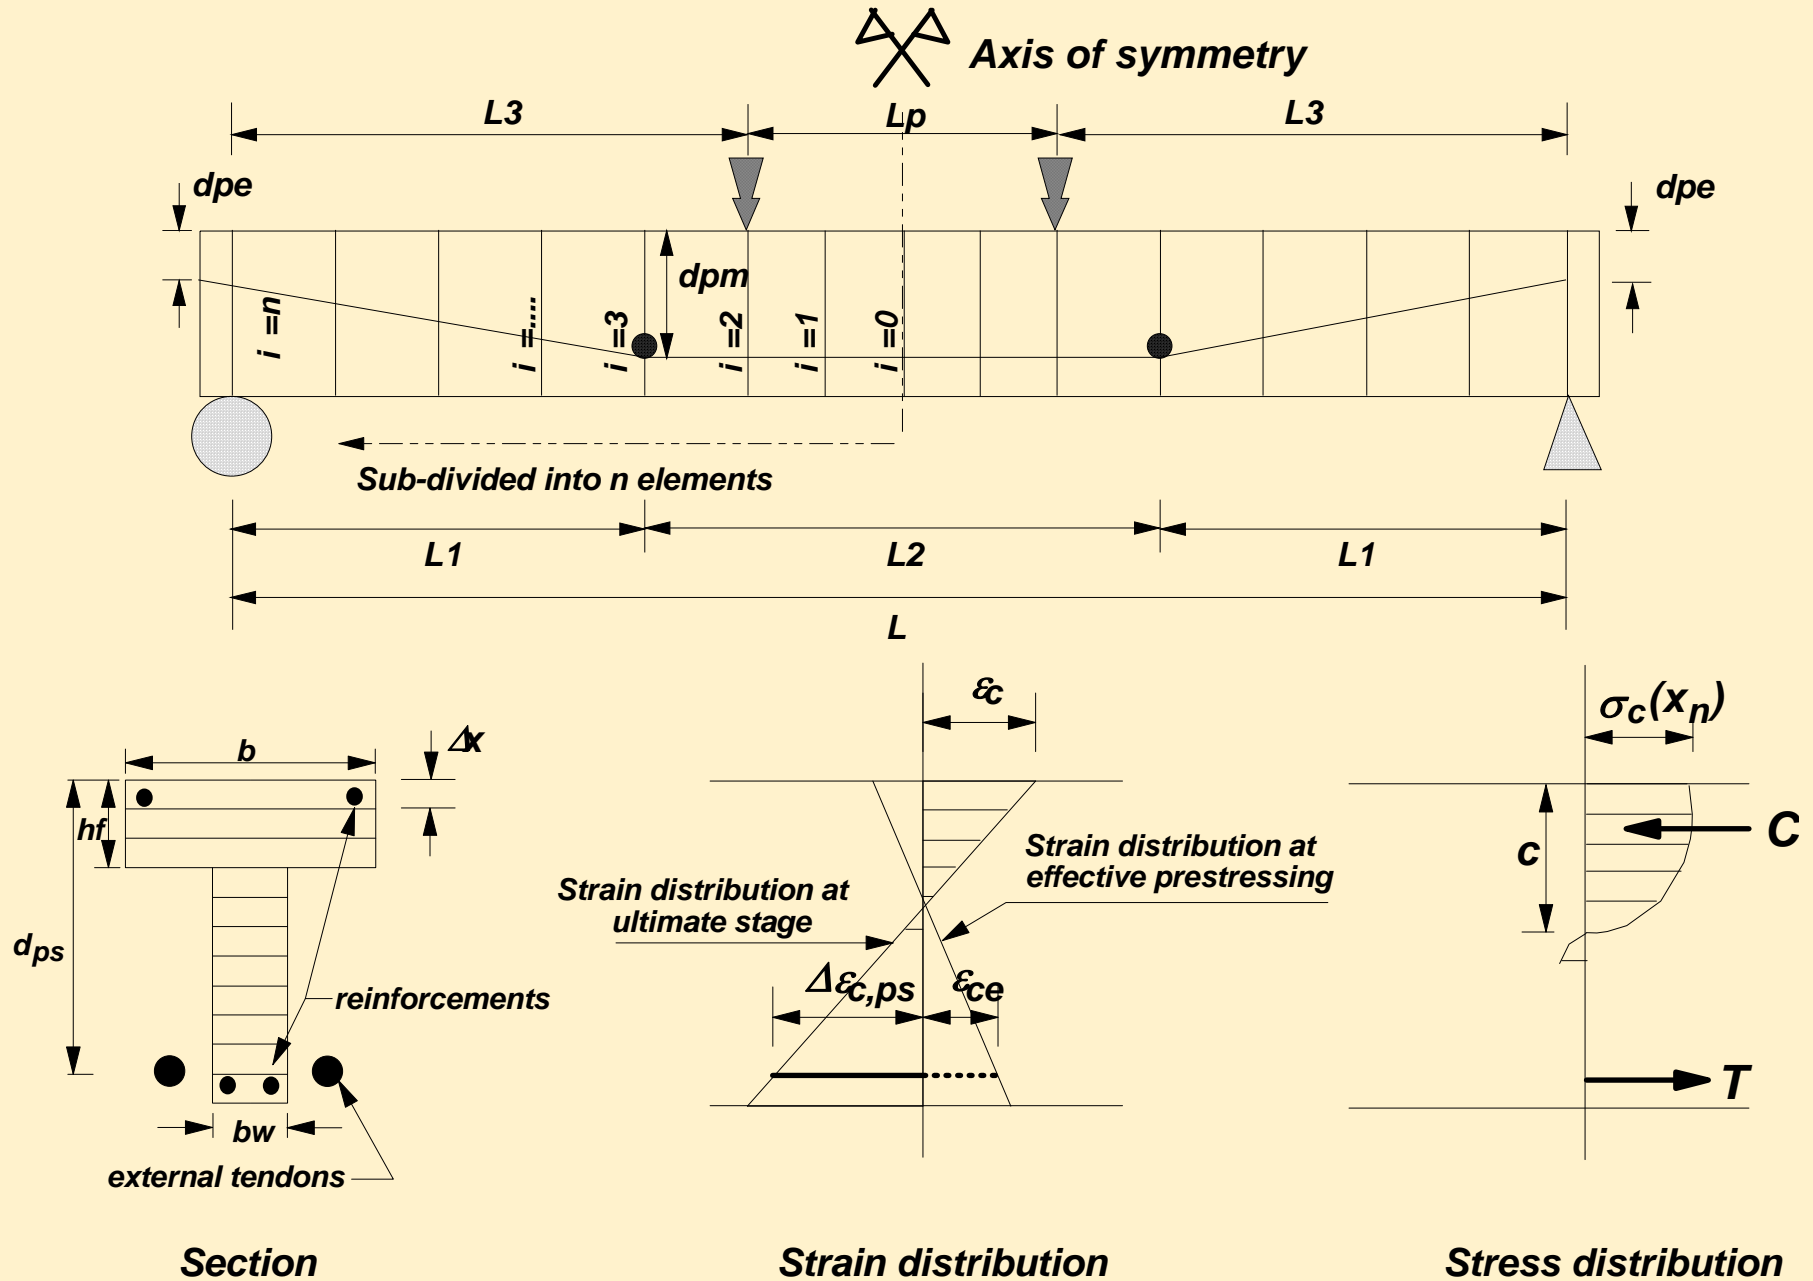
ファイバーモデルによる解析

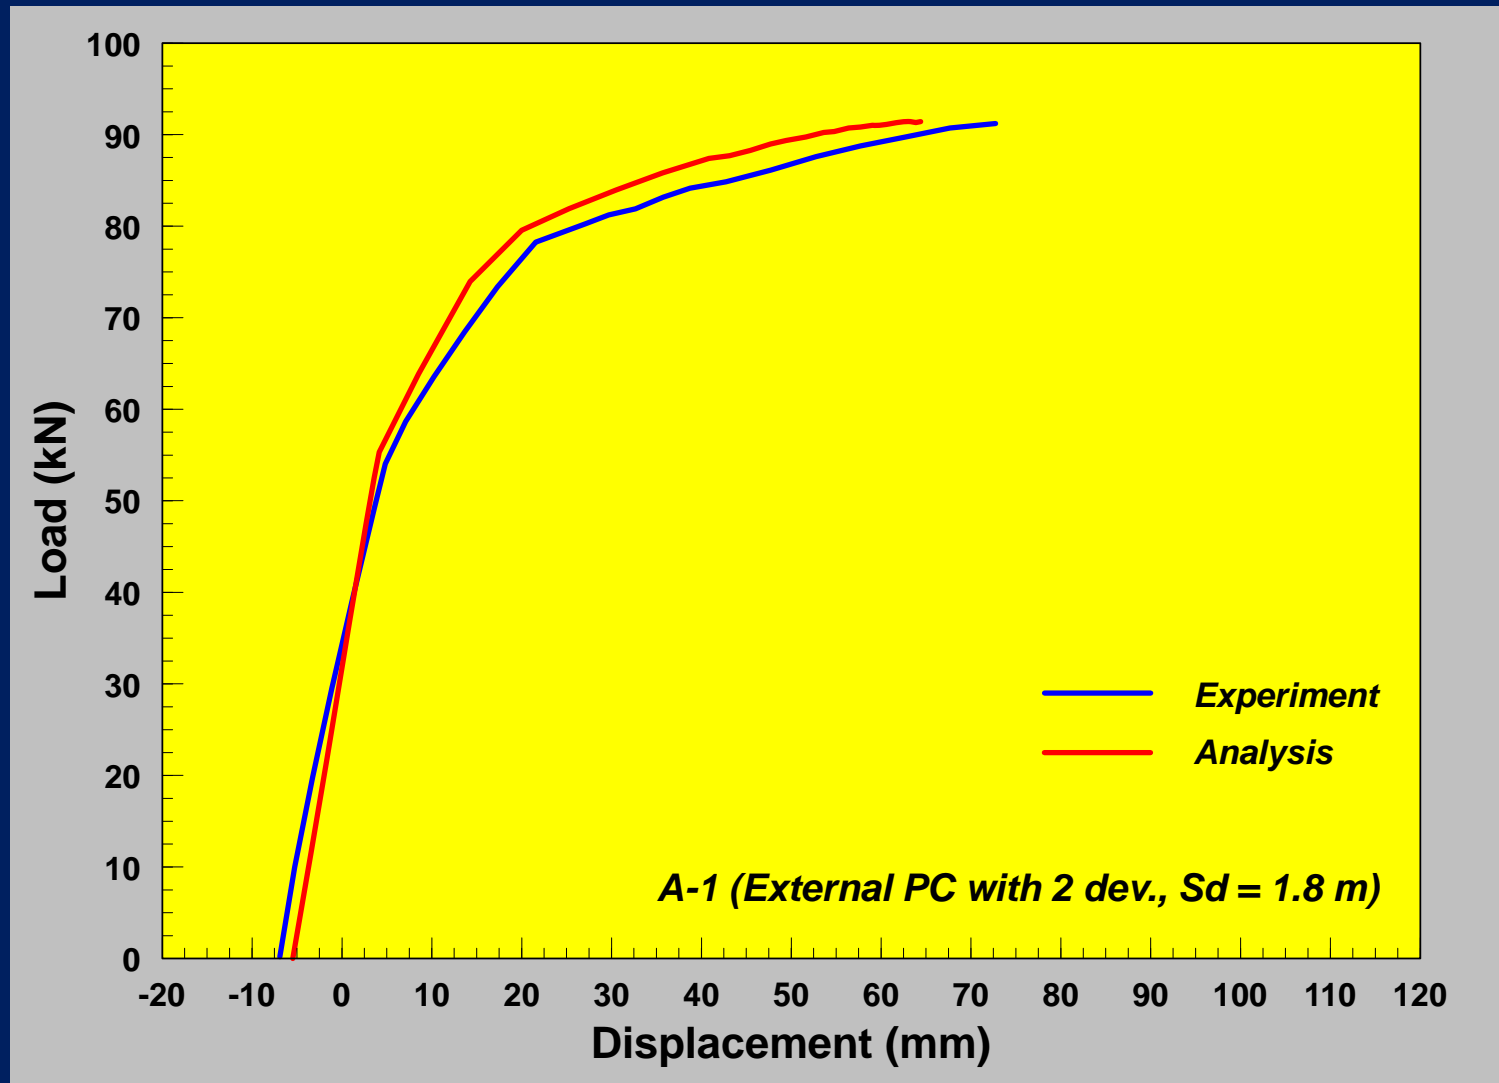
実験値との比較（荷重－変異曲線）

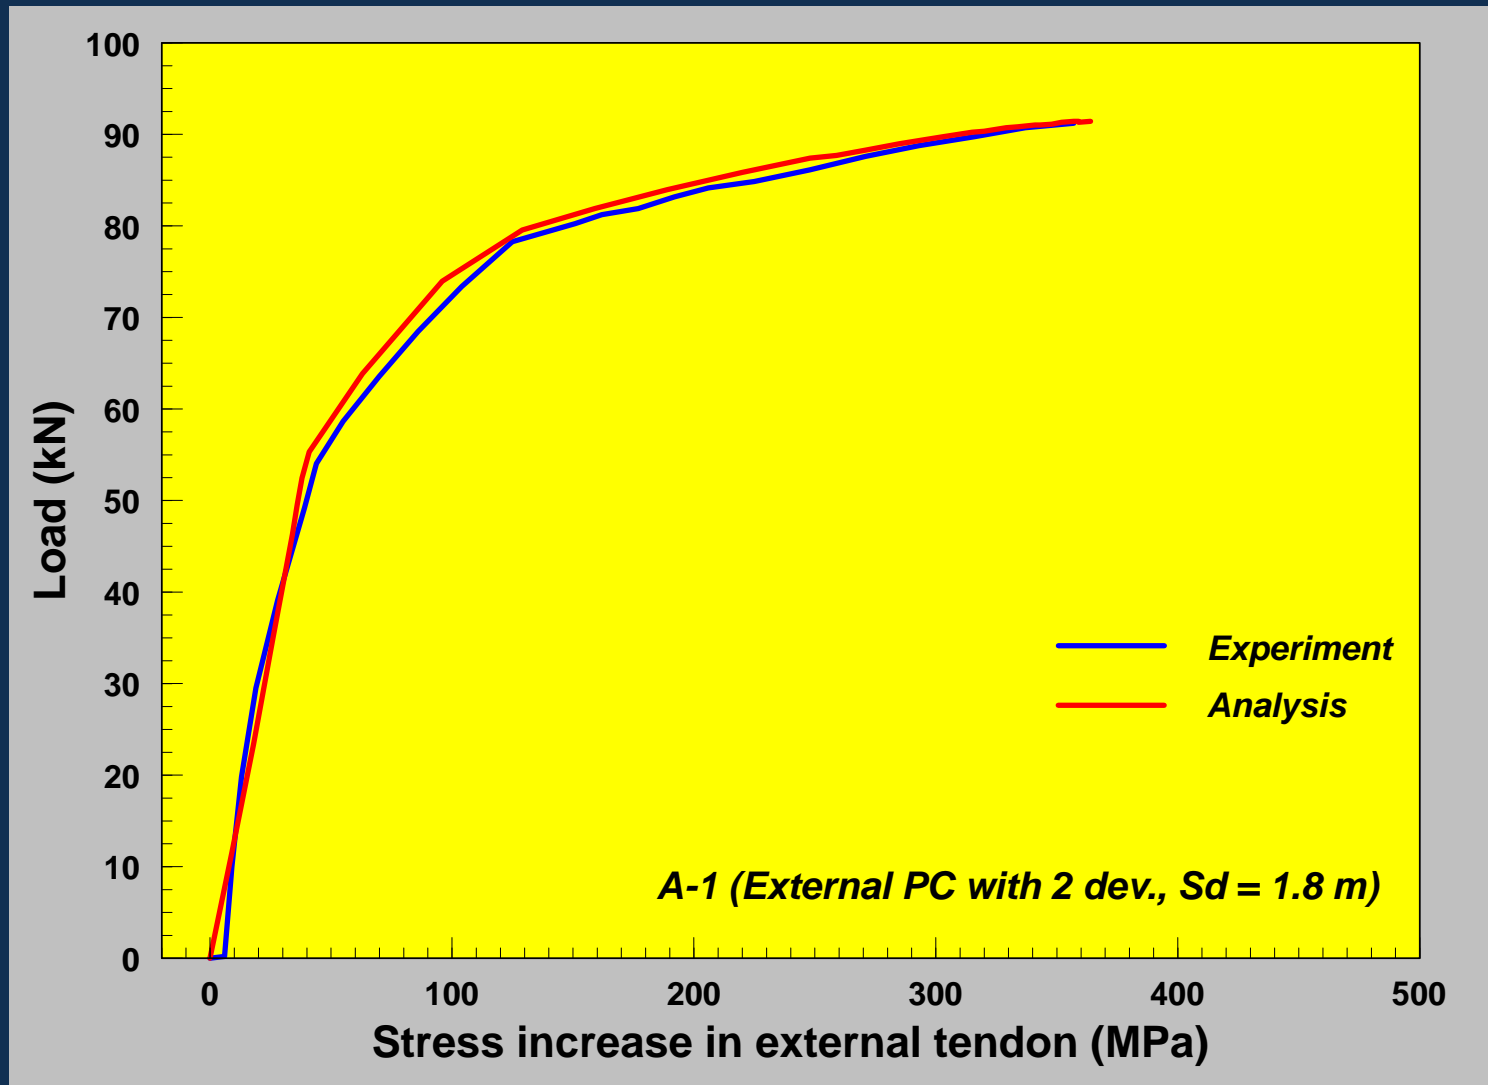
解析結果

荷重－外ケーブル張力の増分量

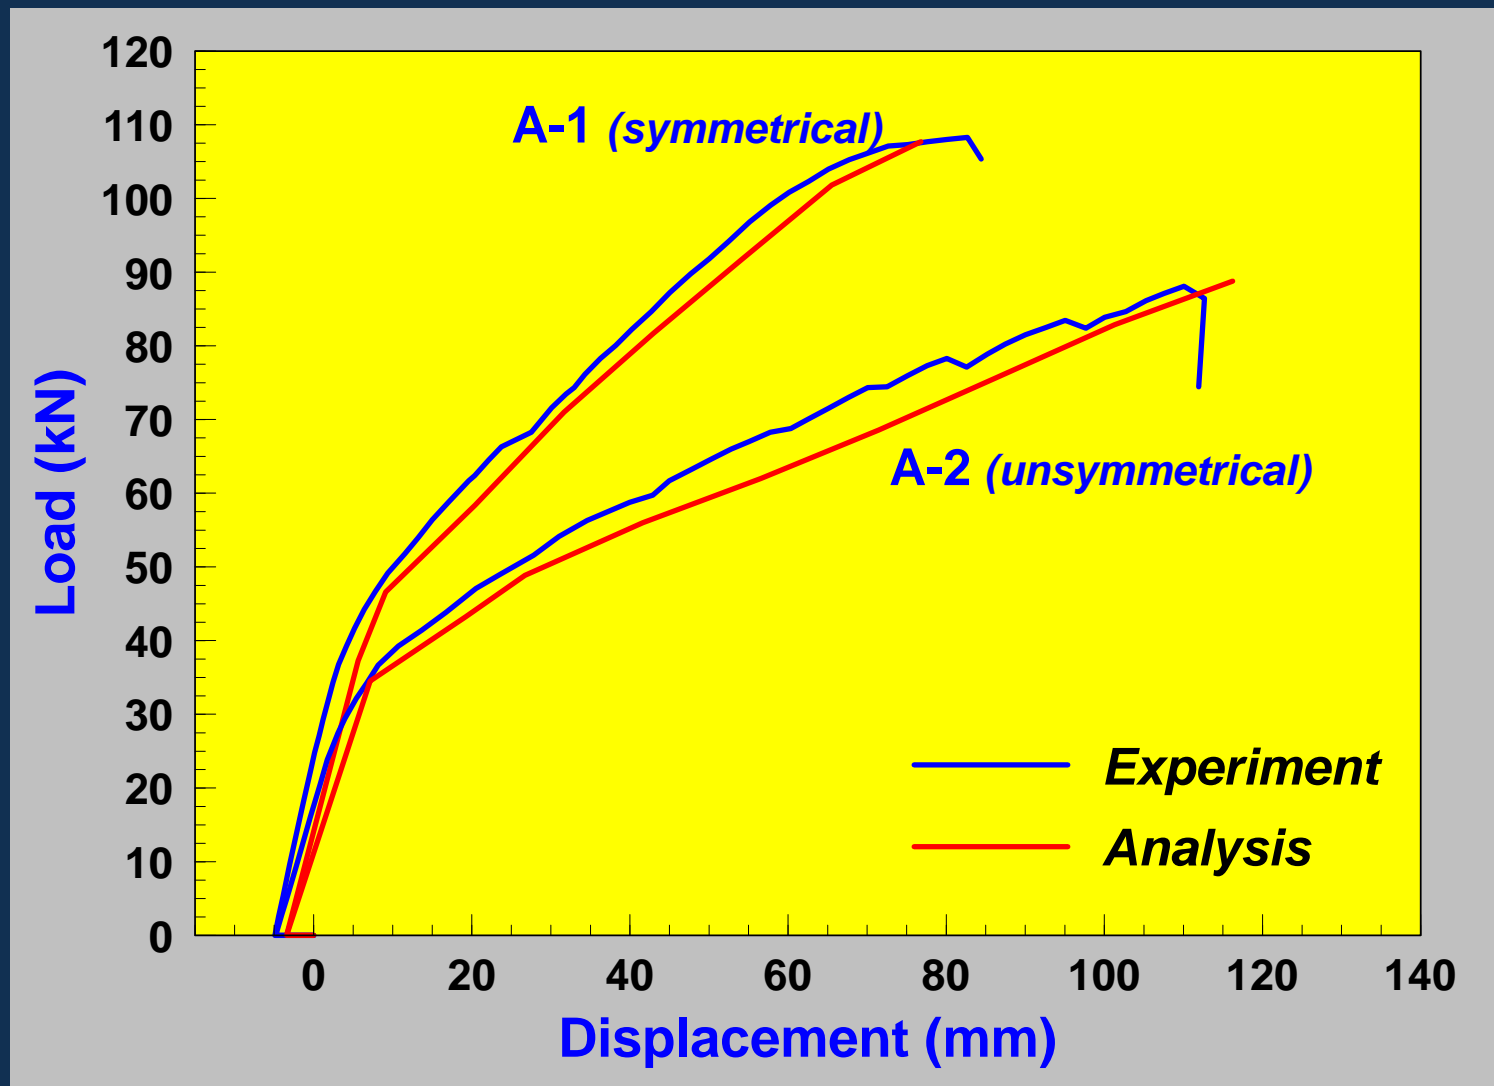
実験と解析結果の比較

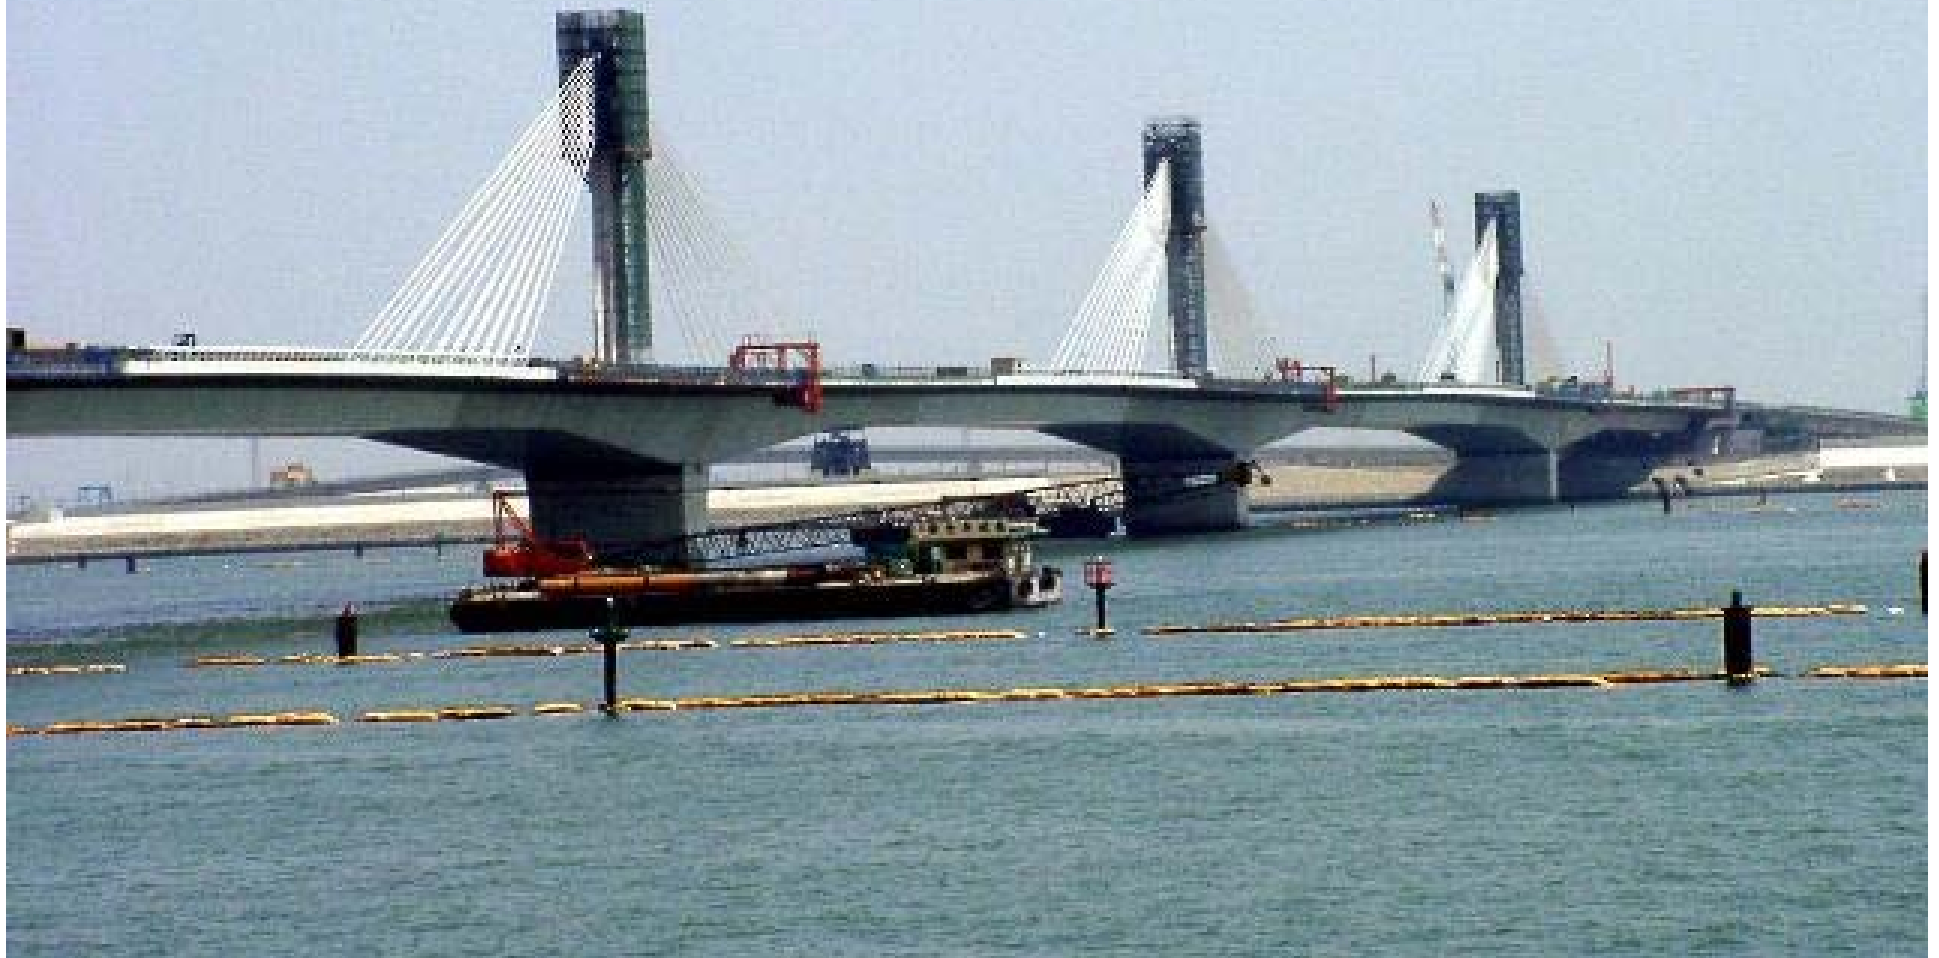
エクストラドーズドPC橋(ケーブルの許容
応力 $=0.6f_{pu}$)

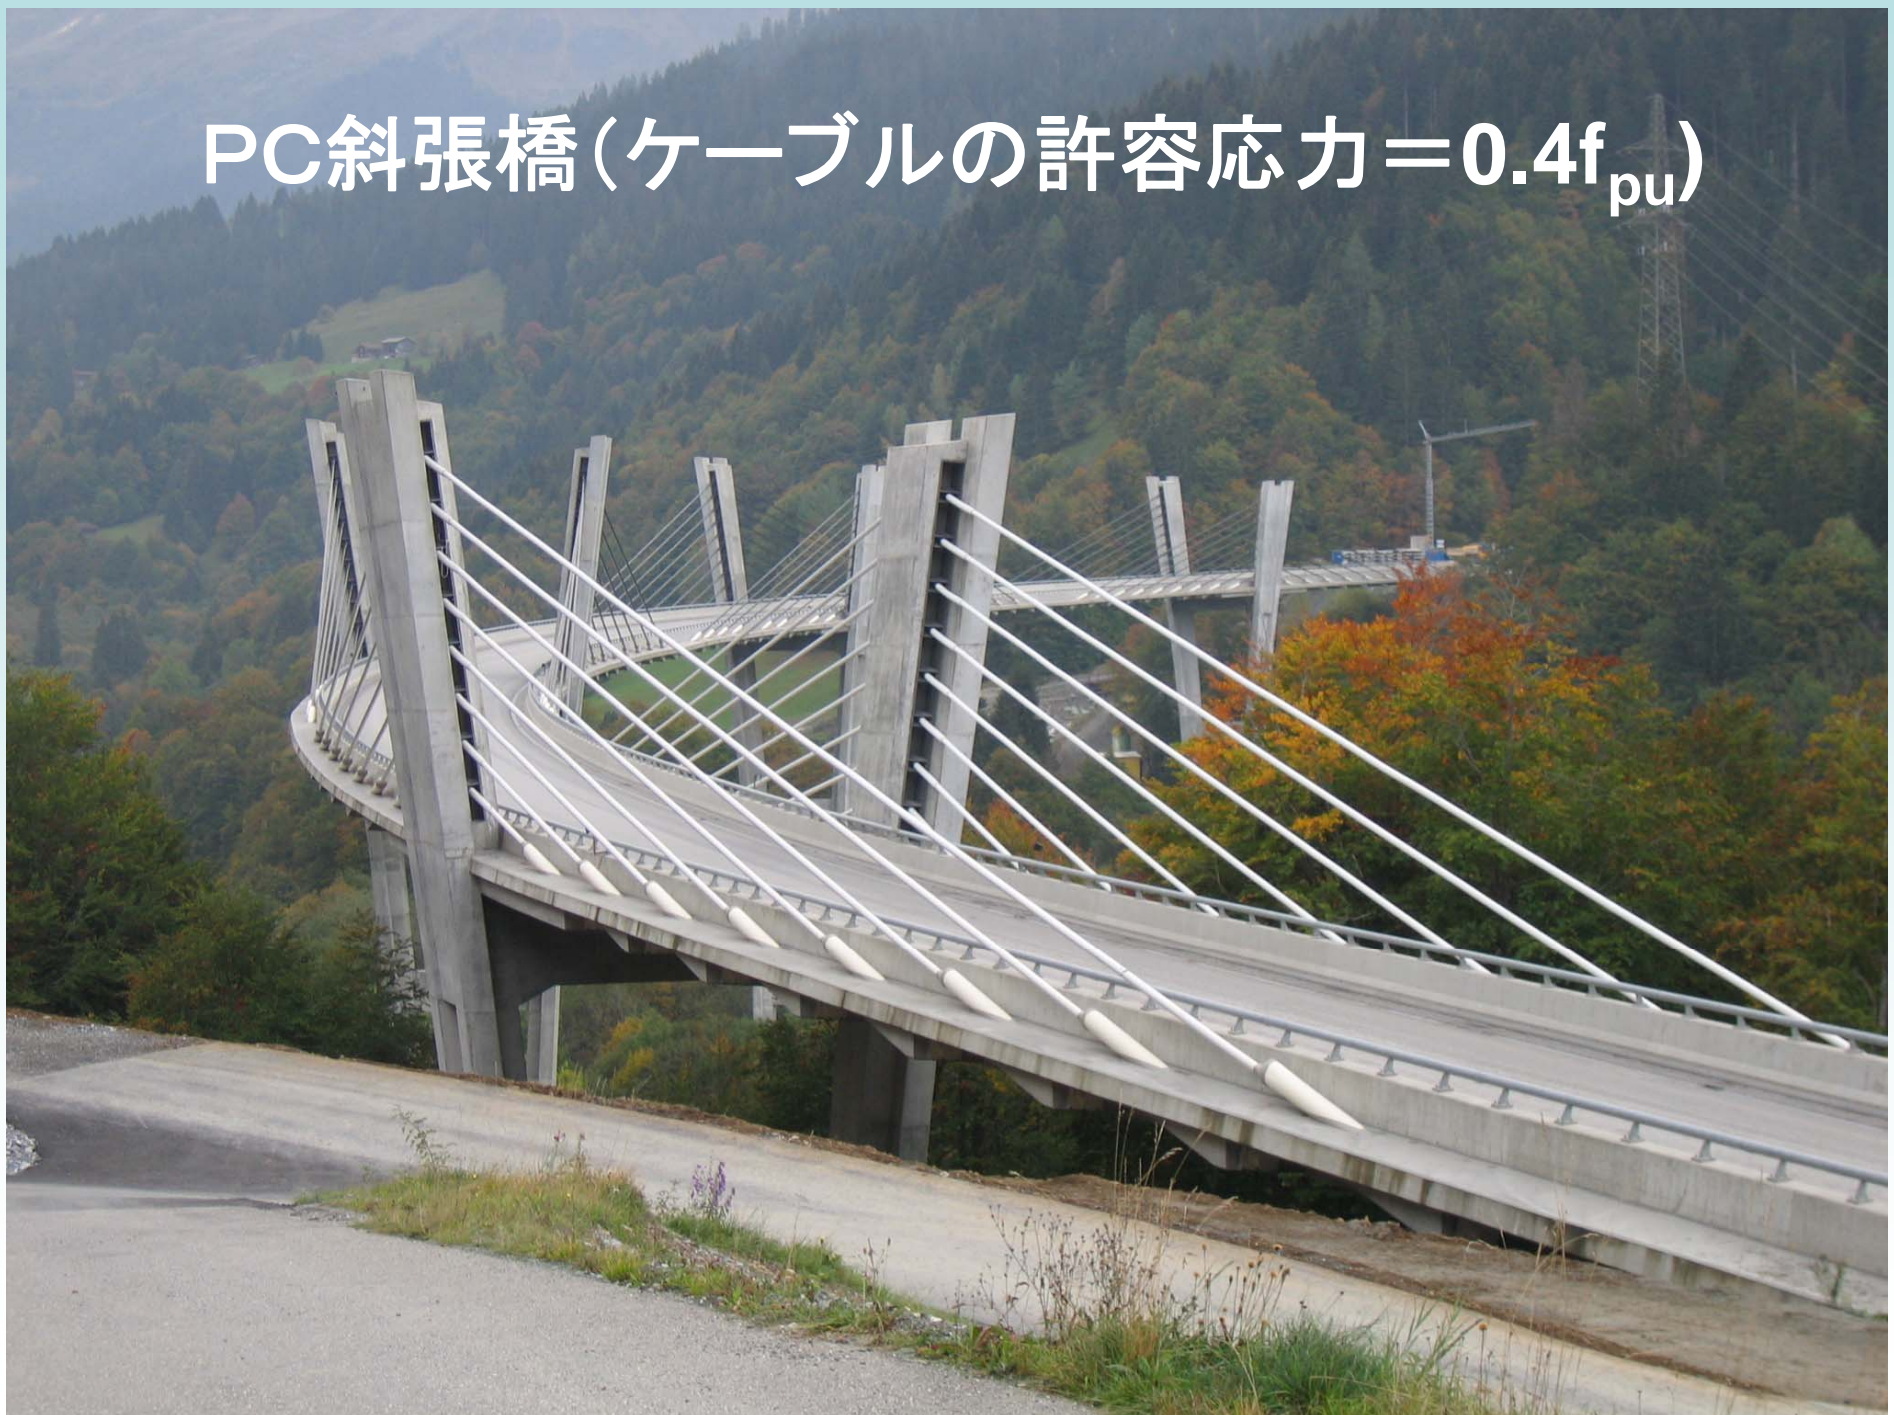
PC斜張橋(ケーブルの許容応力 $=0.4f_{pu}$)

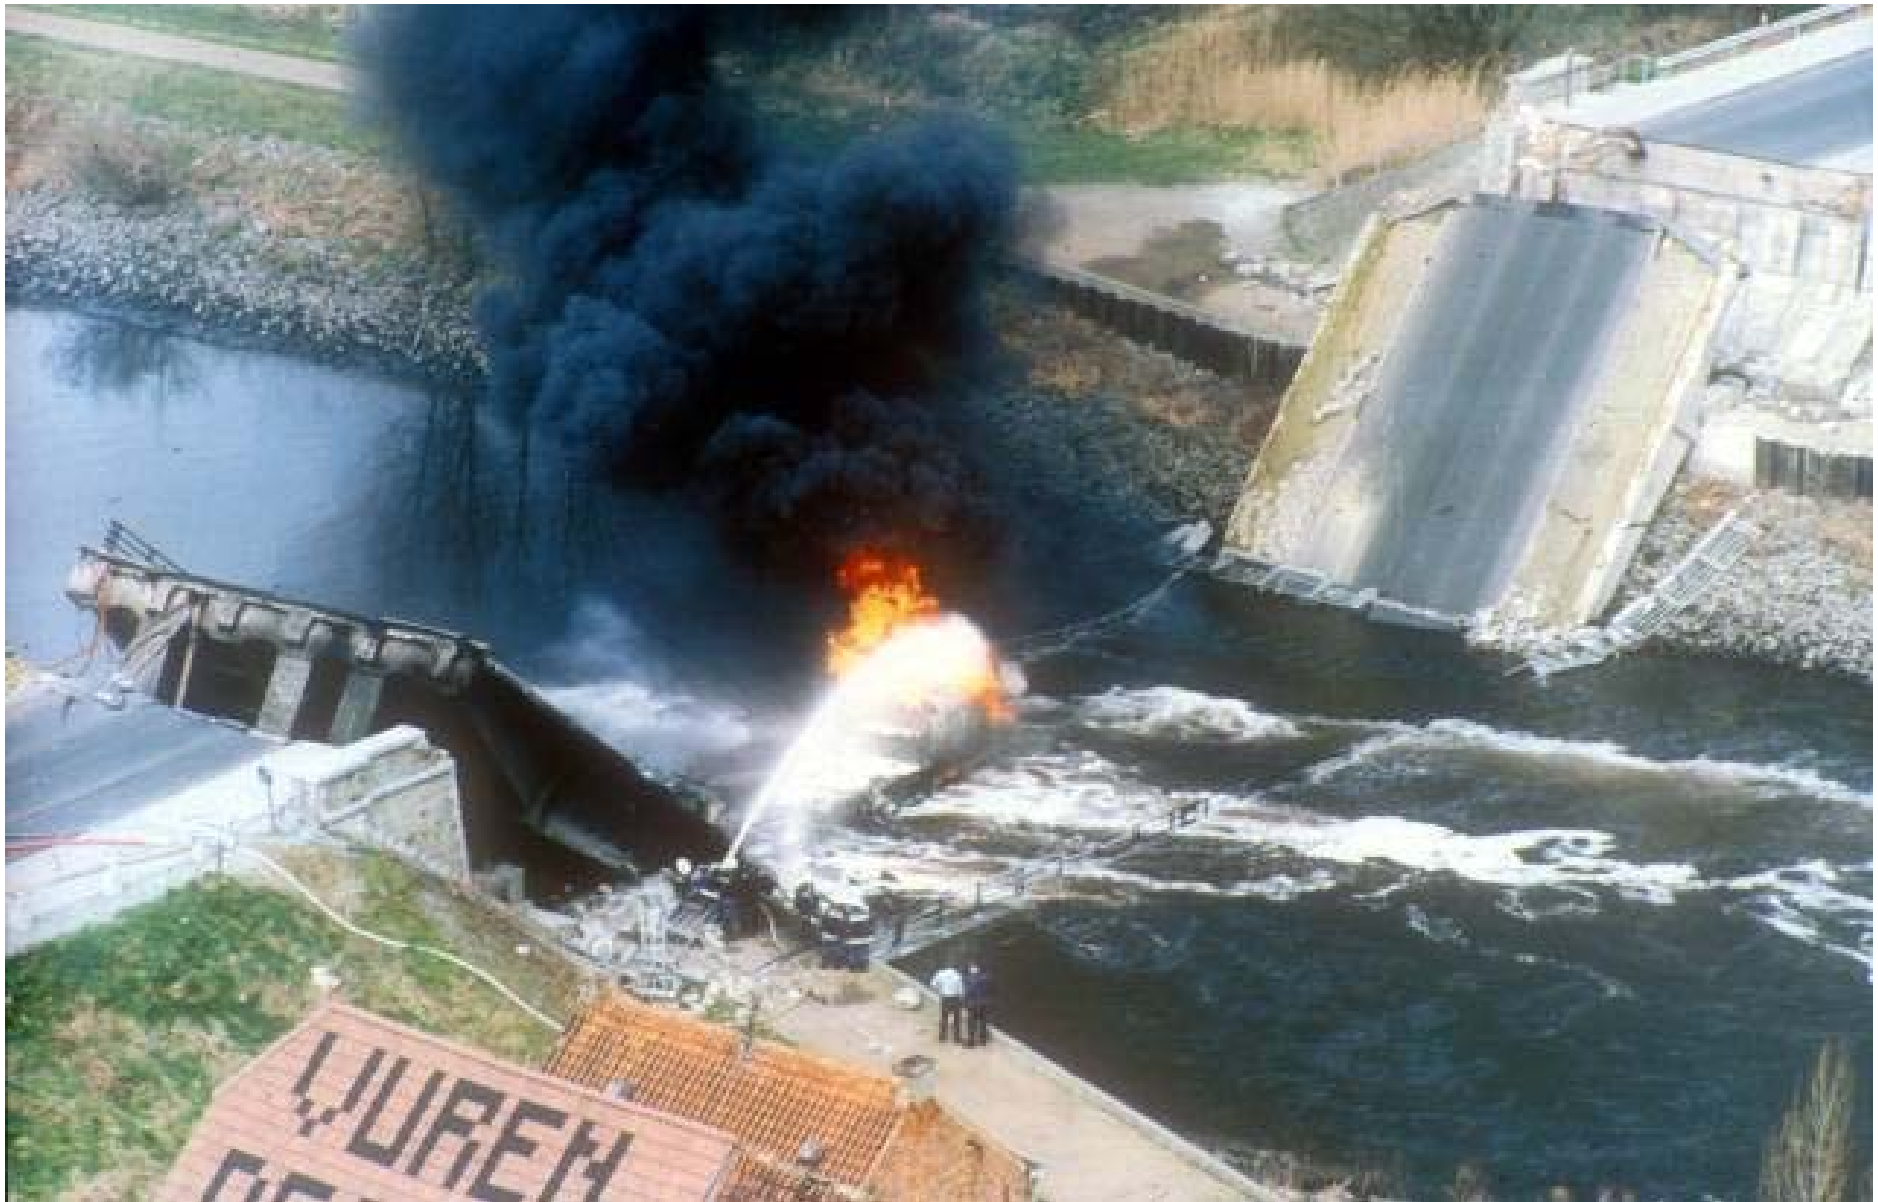
Ynys-y-Gwas橋の落橋(イギリス 1985年)

・腐食によるPC鋼材の破断

・グラウト+ポステン方式の
禁止

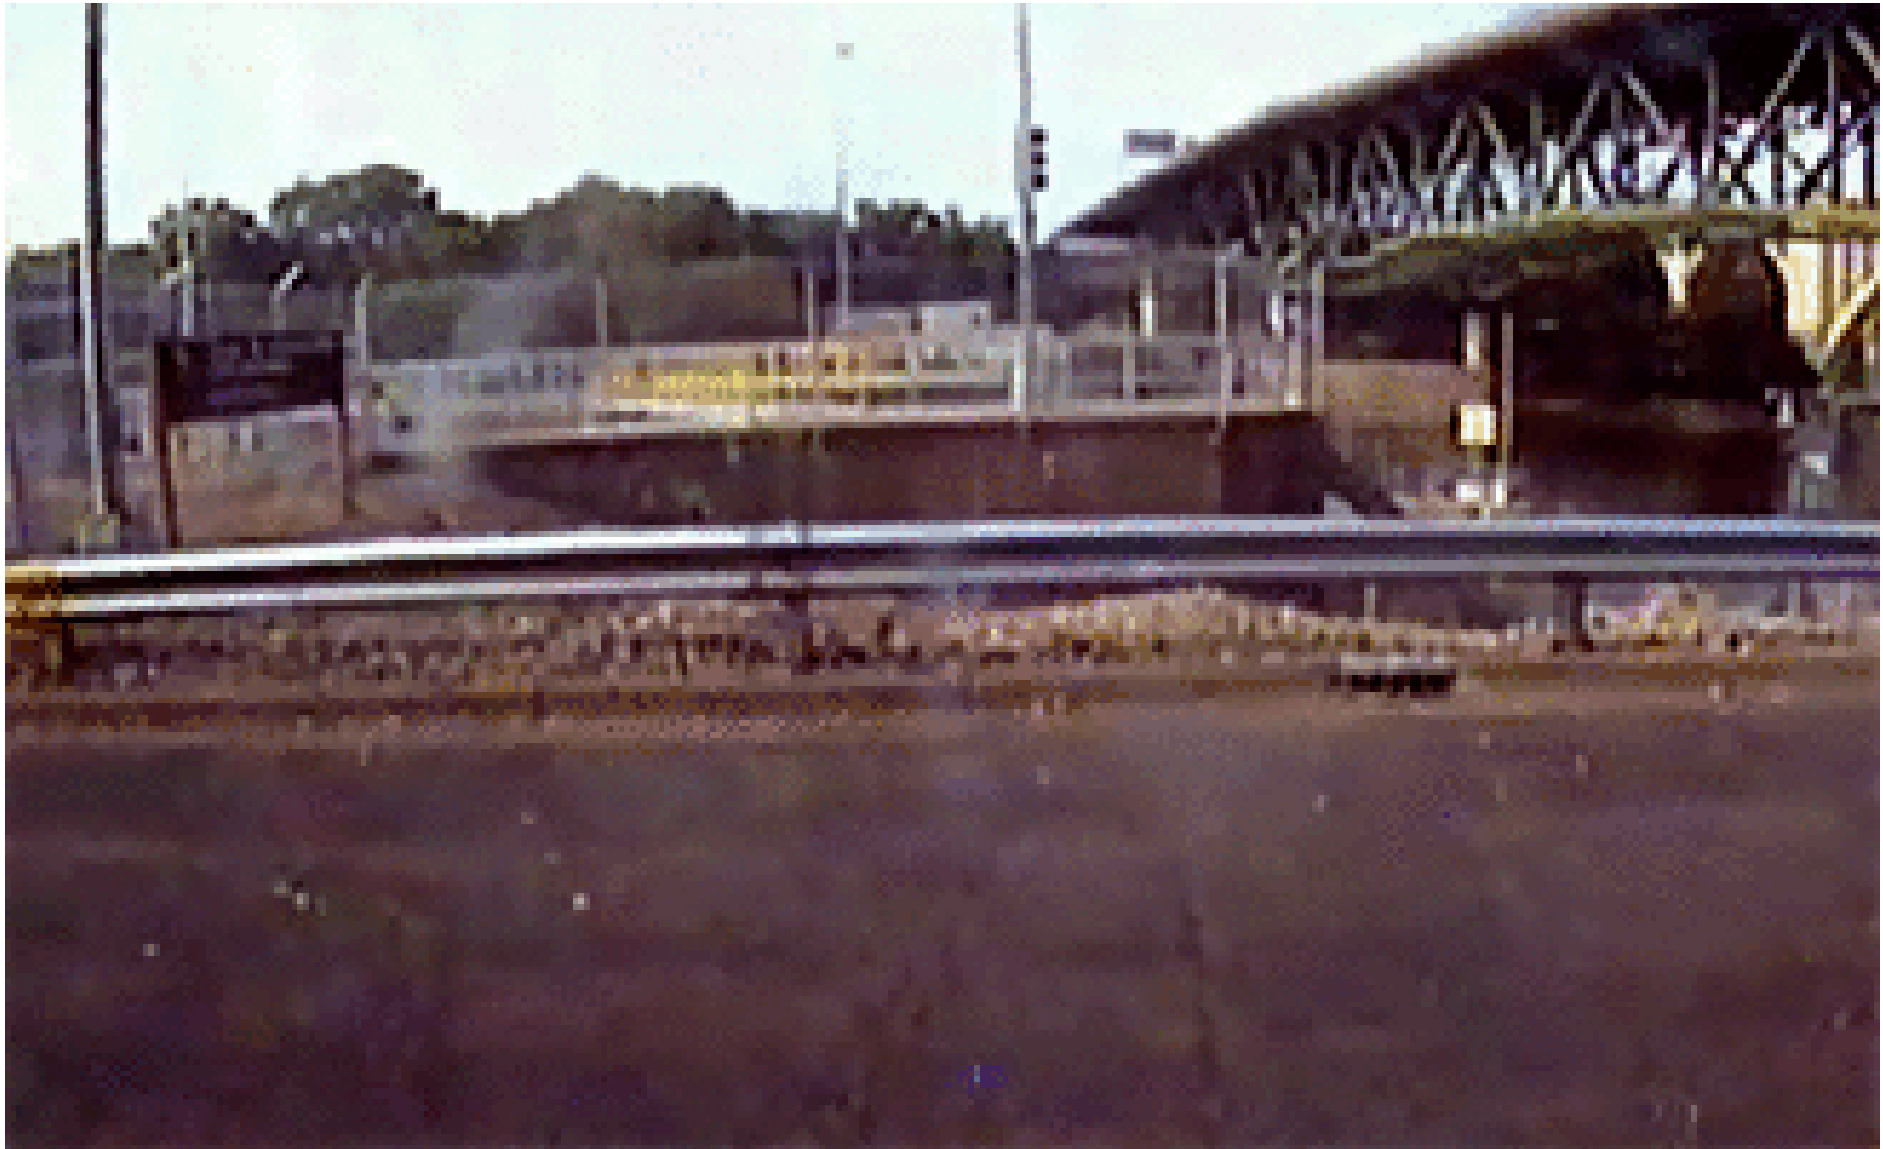
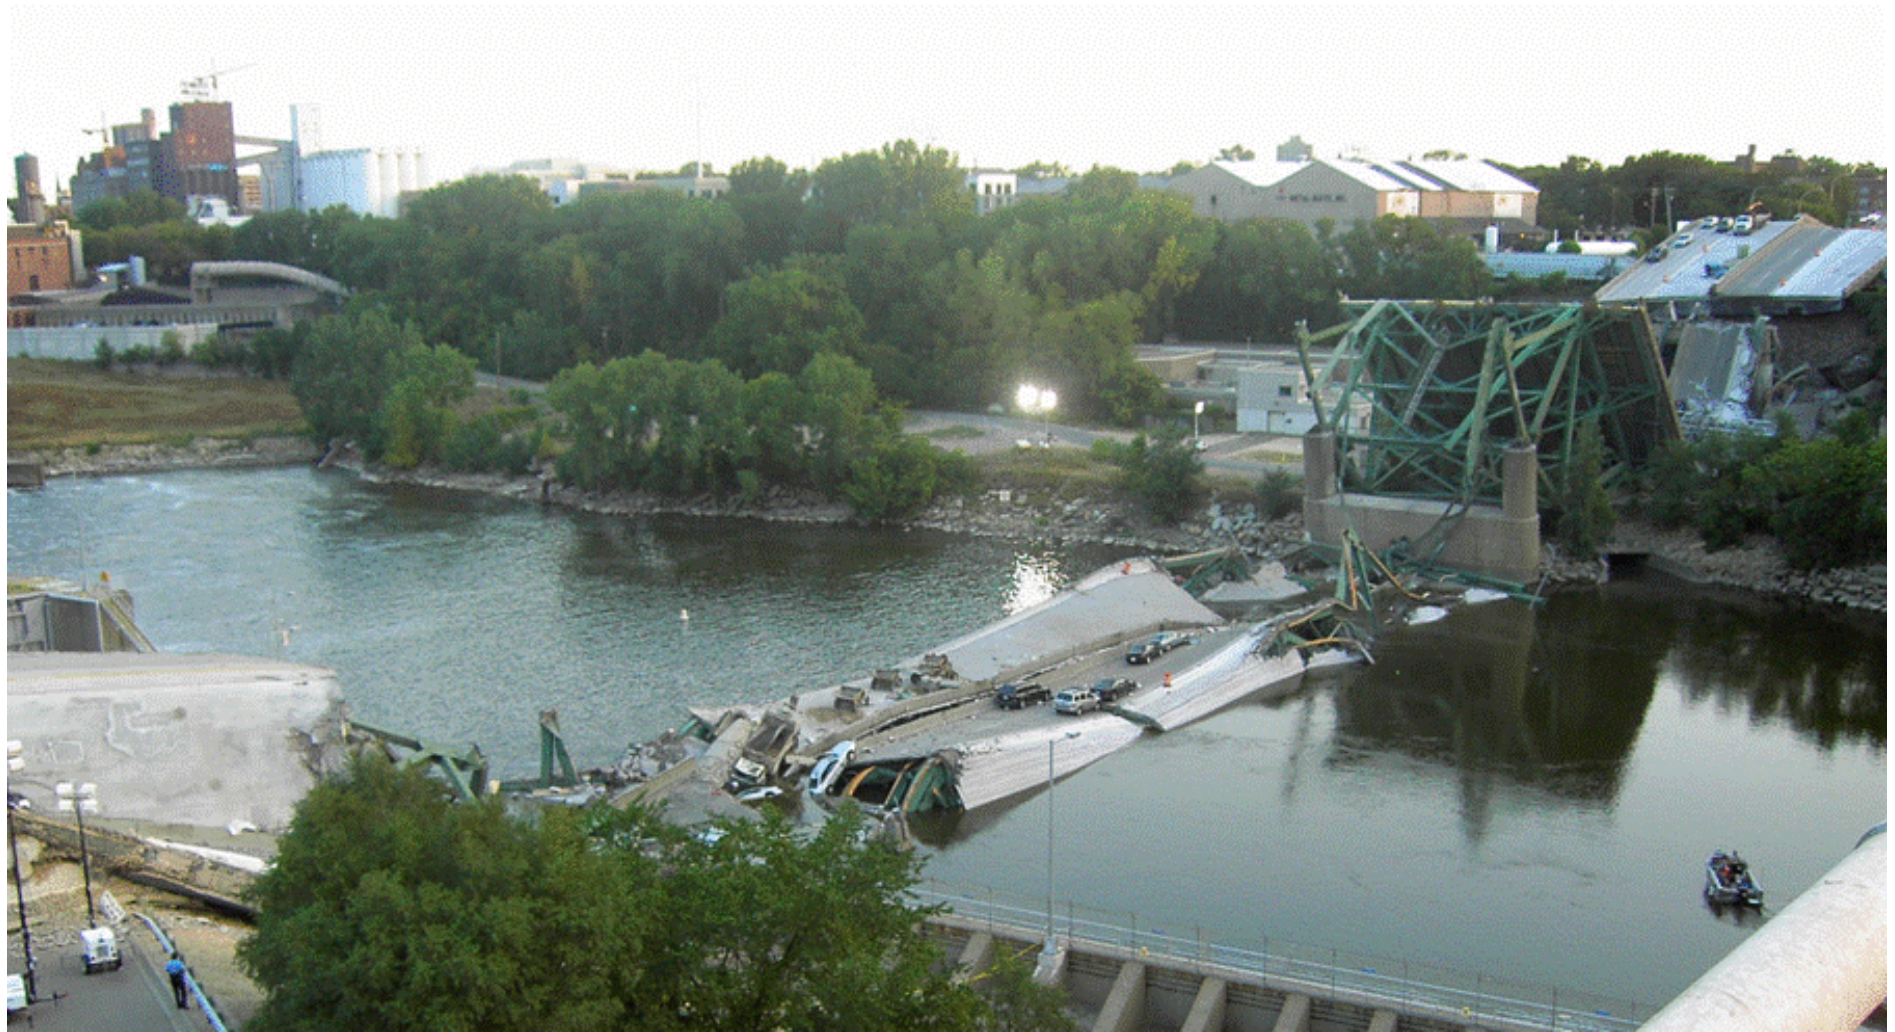
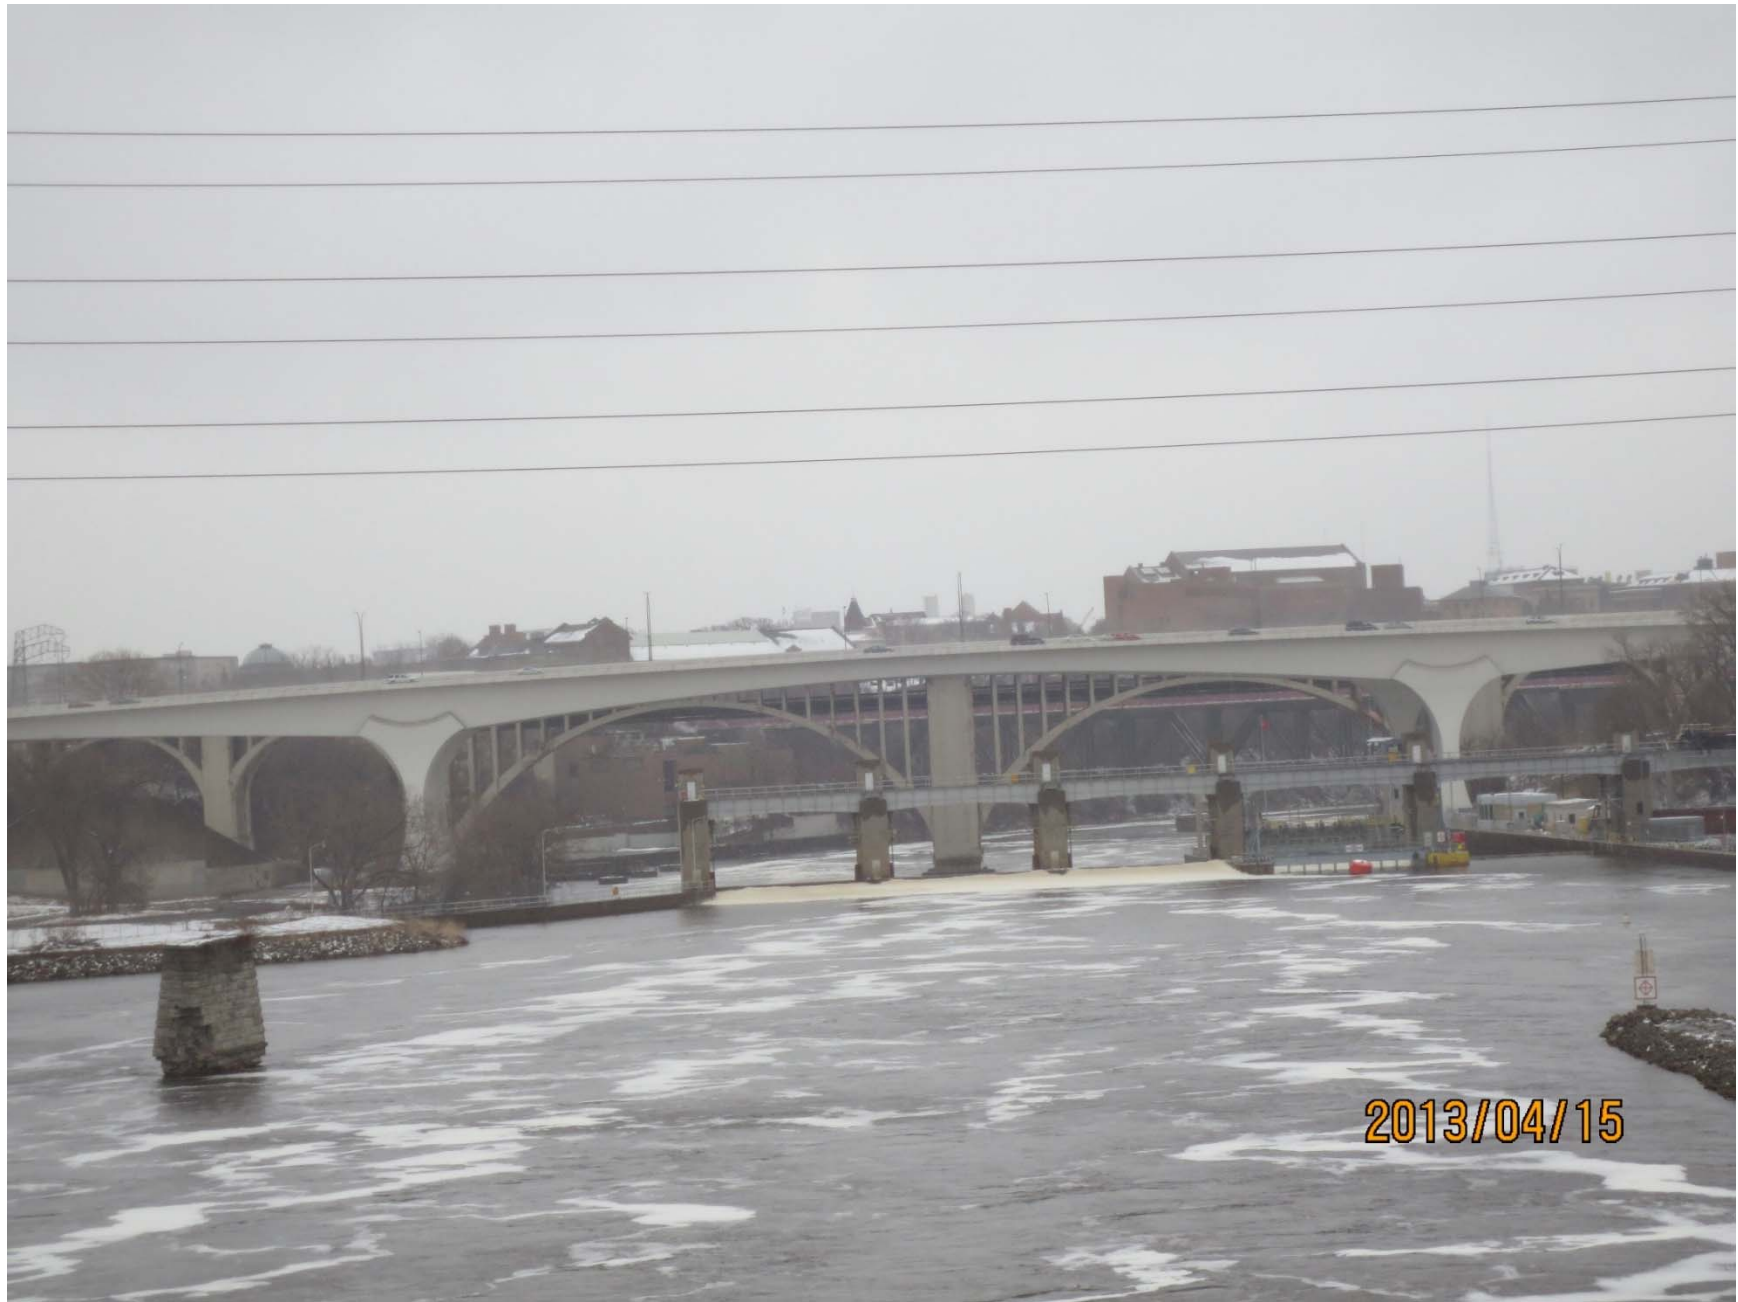
形式: 3スパントラス橋
橋長: 581m
主スパン: 140m
幅: 34.5m
建設年: 1967年

ミシシッピ川に架かる州間高速道路
35W号線(米国ミネソタ州: 2007年8月)

**The I35SW bridge collapse on August 1, 2007
at 6:05pm**

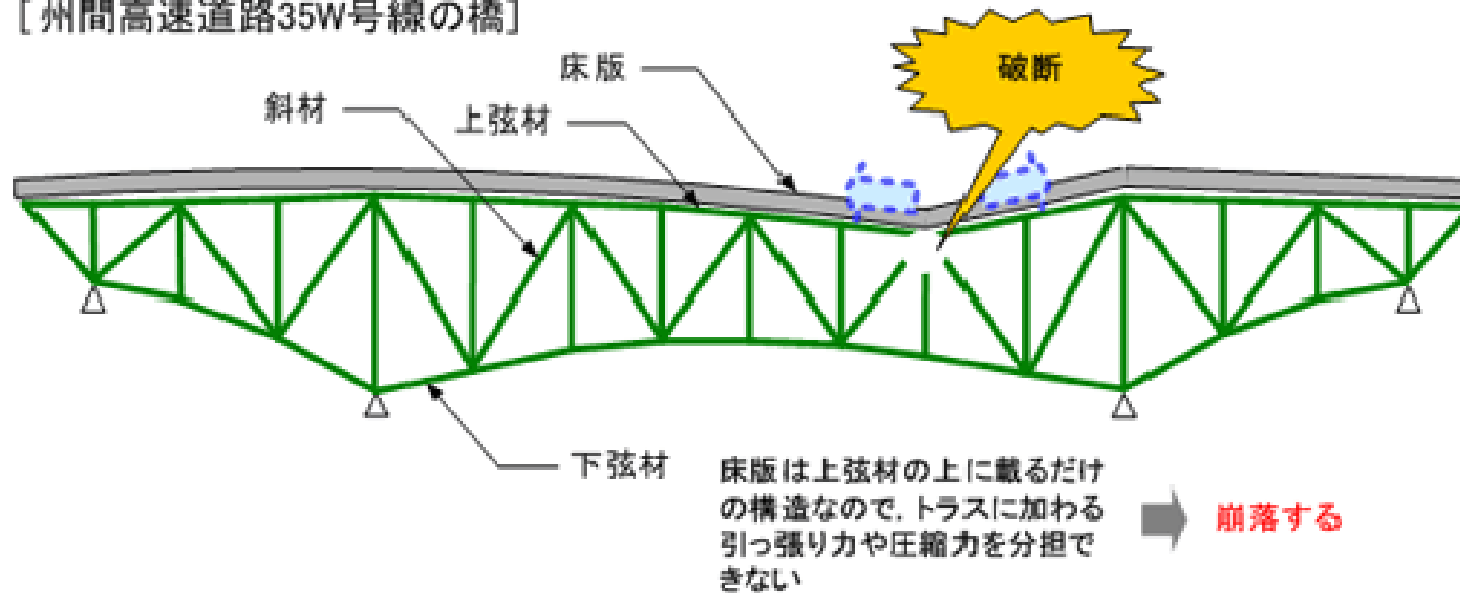
[州間高速道路35W号線の橋]

●部材が破断したトラス橋の比較

(注) 州間高速道路35W号線の橋の部材が破断した位置は推定
