橋梁技術の変遷

— 丈夫で長持ちする橋を目指して —

埼玉大学レジリエント社会研究センター
センター長・教授 睦好宏史

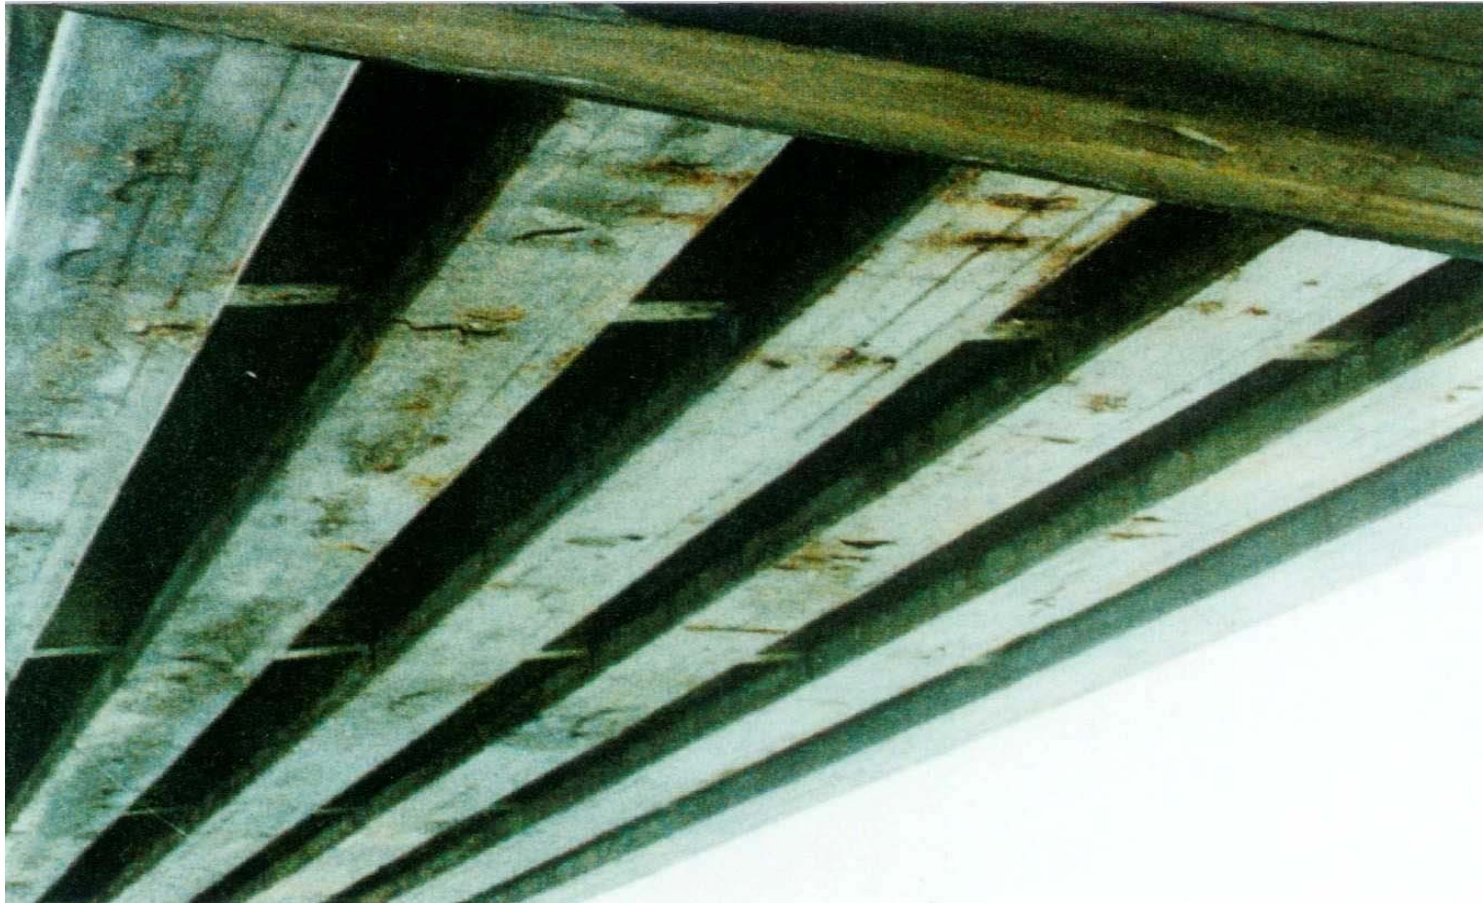
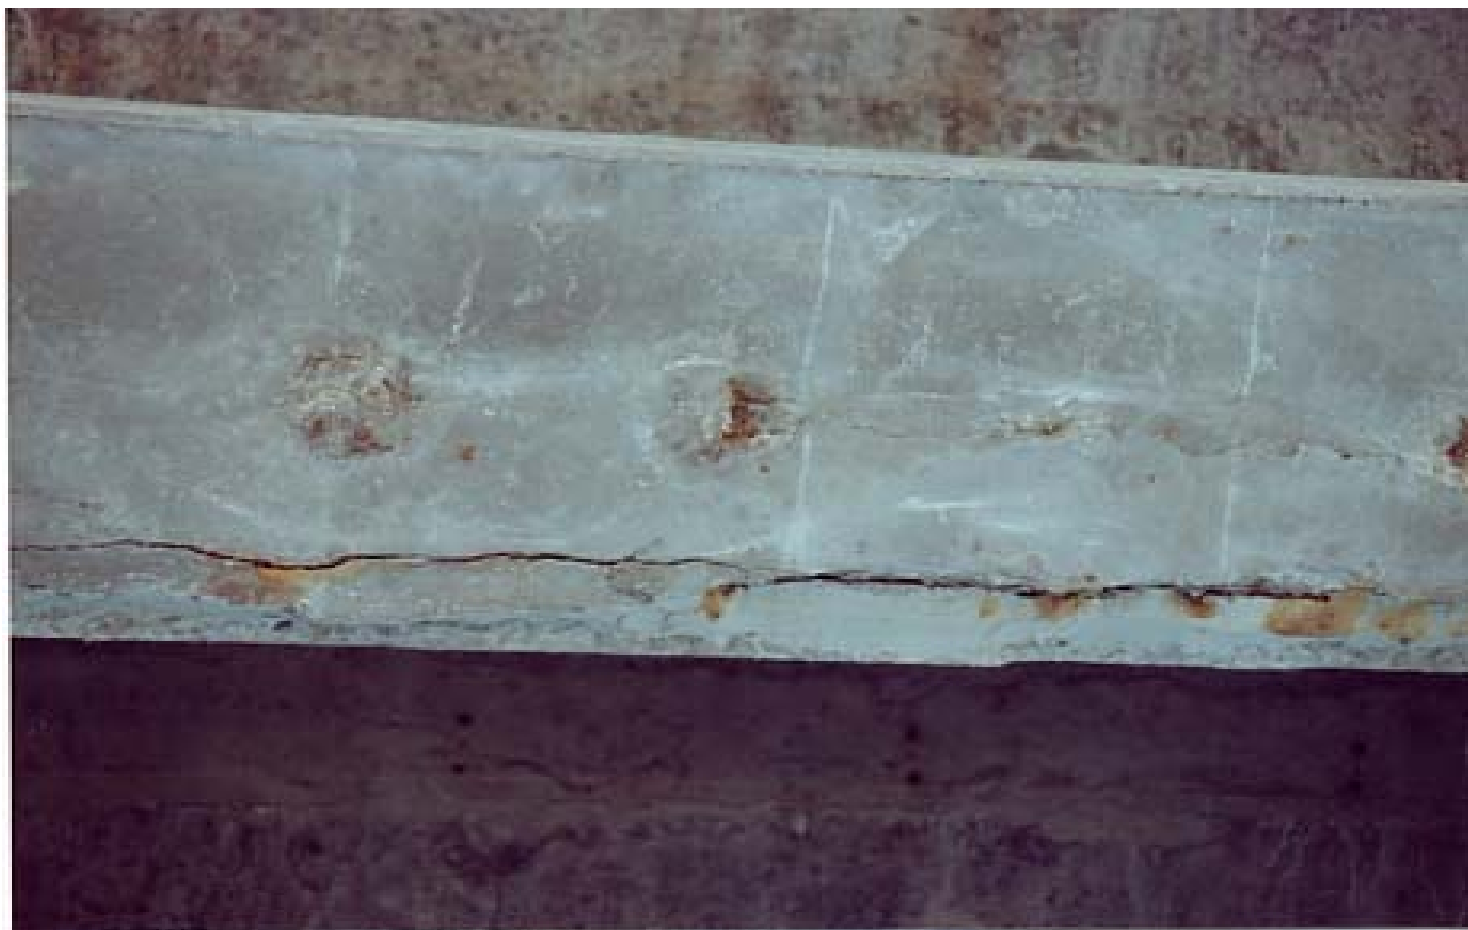
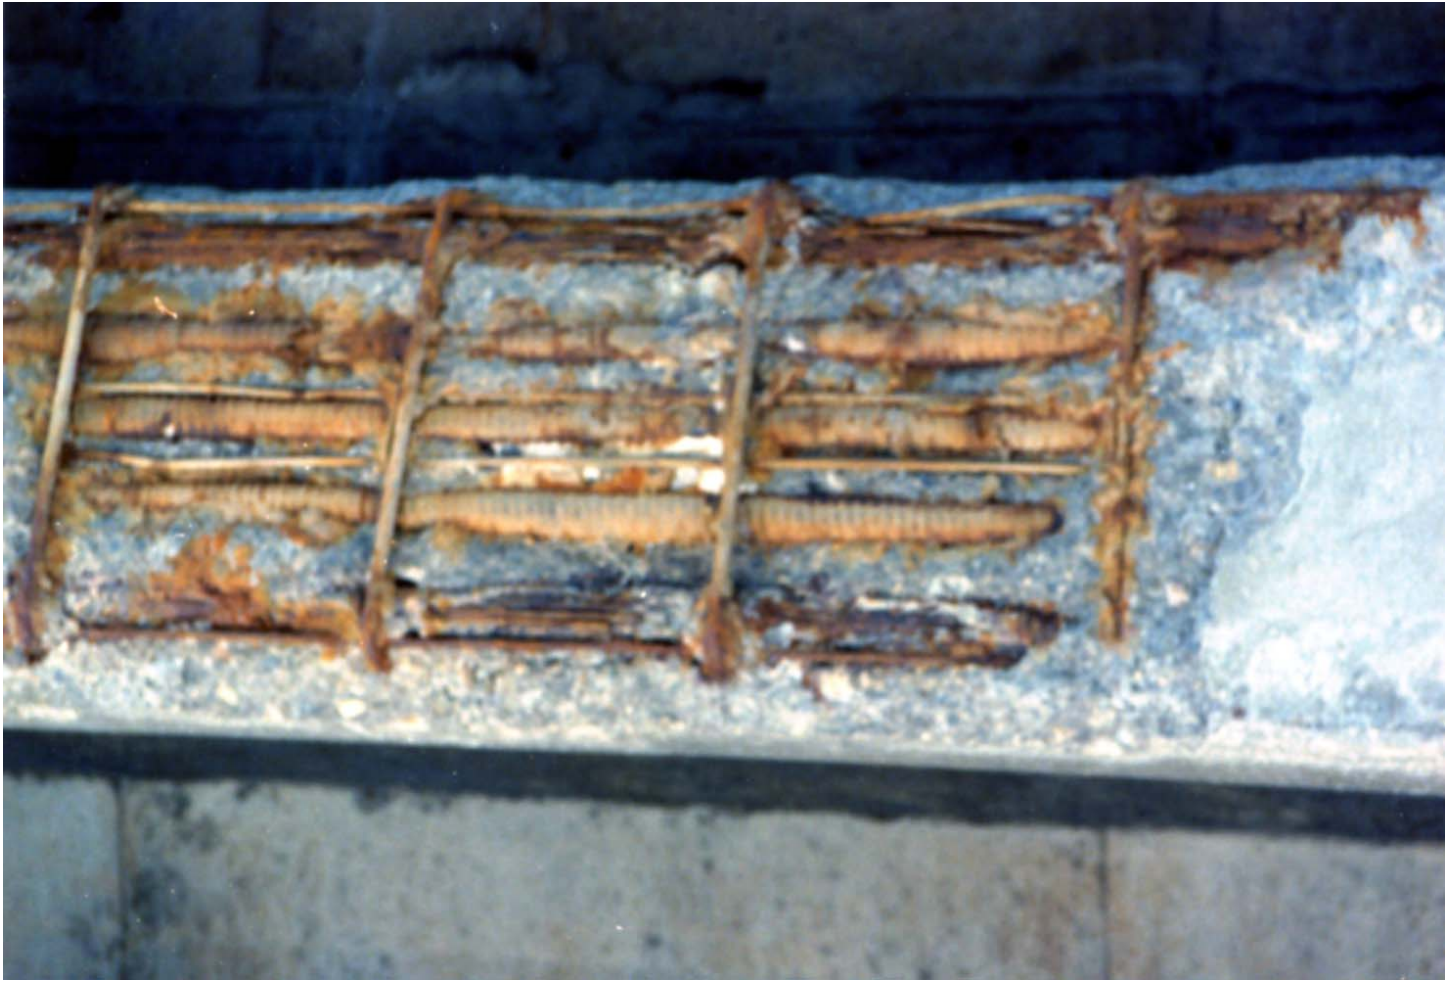
形式：PCポステンI型橋
橋長：144 m
建設年：1965年

暮坪陸橋(国道7号線, 山形県)

- 1980年頃(15
年経過)
- ・主桁にひび
割れ
 - ・錆汁が発生

- 1980年頃(15
年経過)
- ・主桁にひび割れ
 - ・錆汁が発生

エポキシ樹脂
による補修

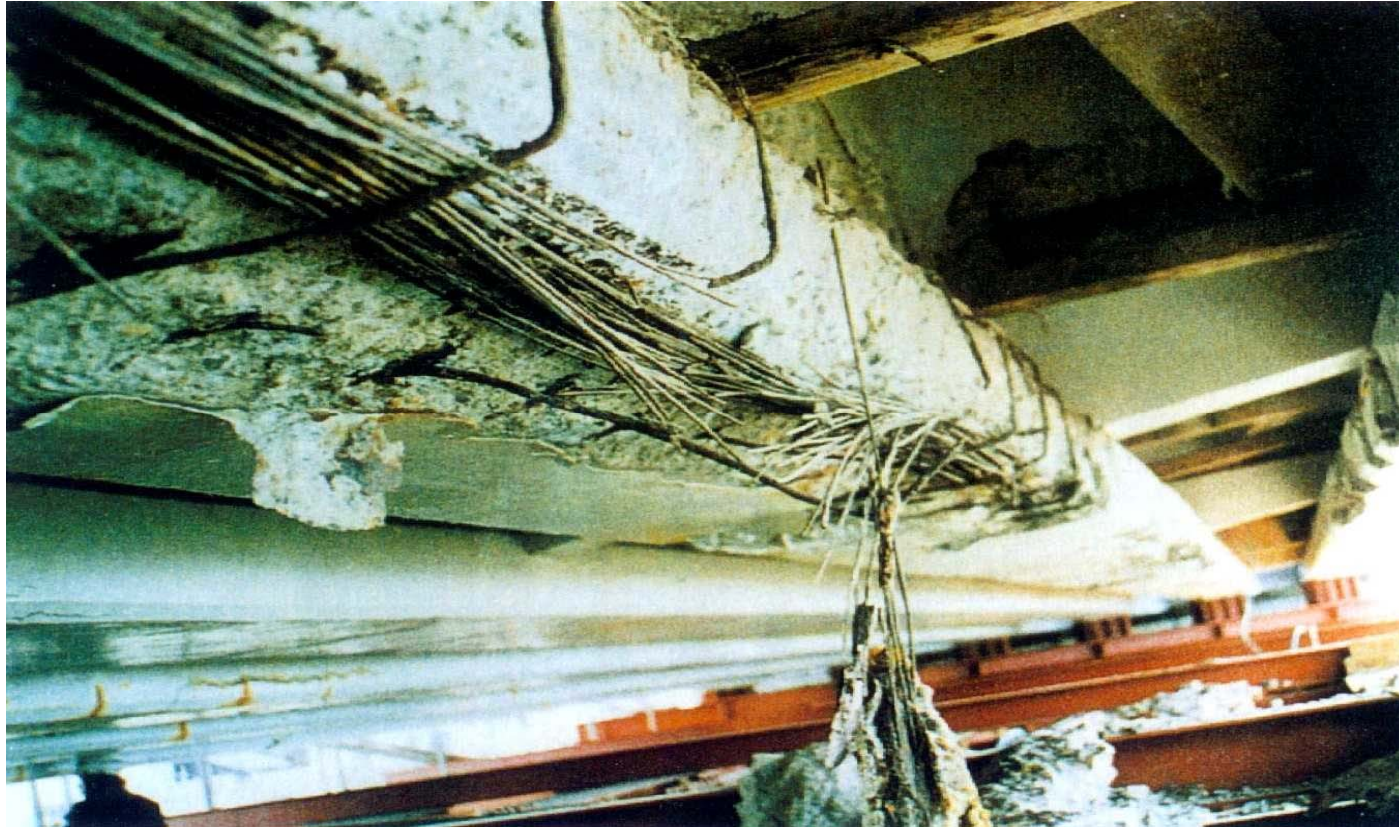
1991年(26年経過)

・主桁内部のPC鋼線が破断

・耐力確保のために新たに2基の支柱を設置

・1999年架け替え

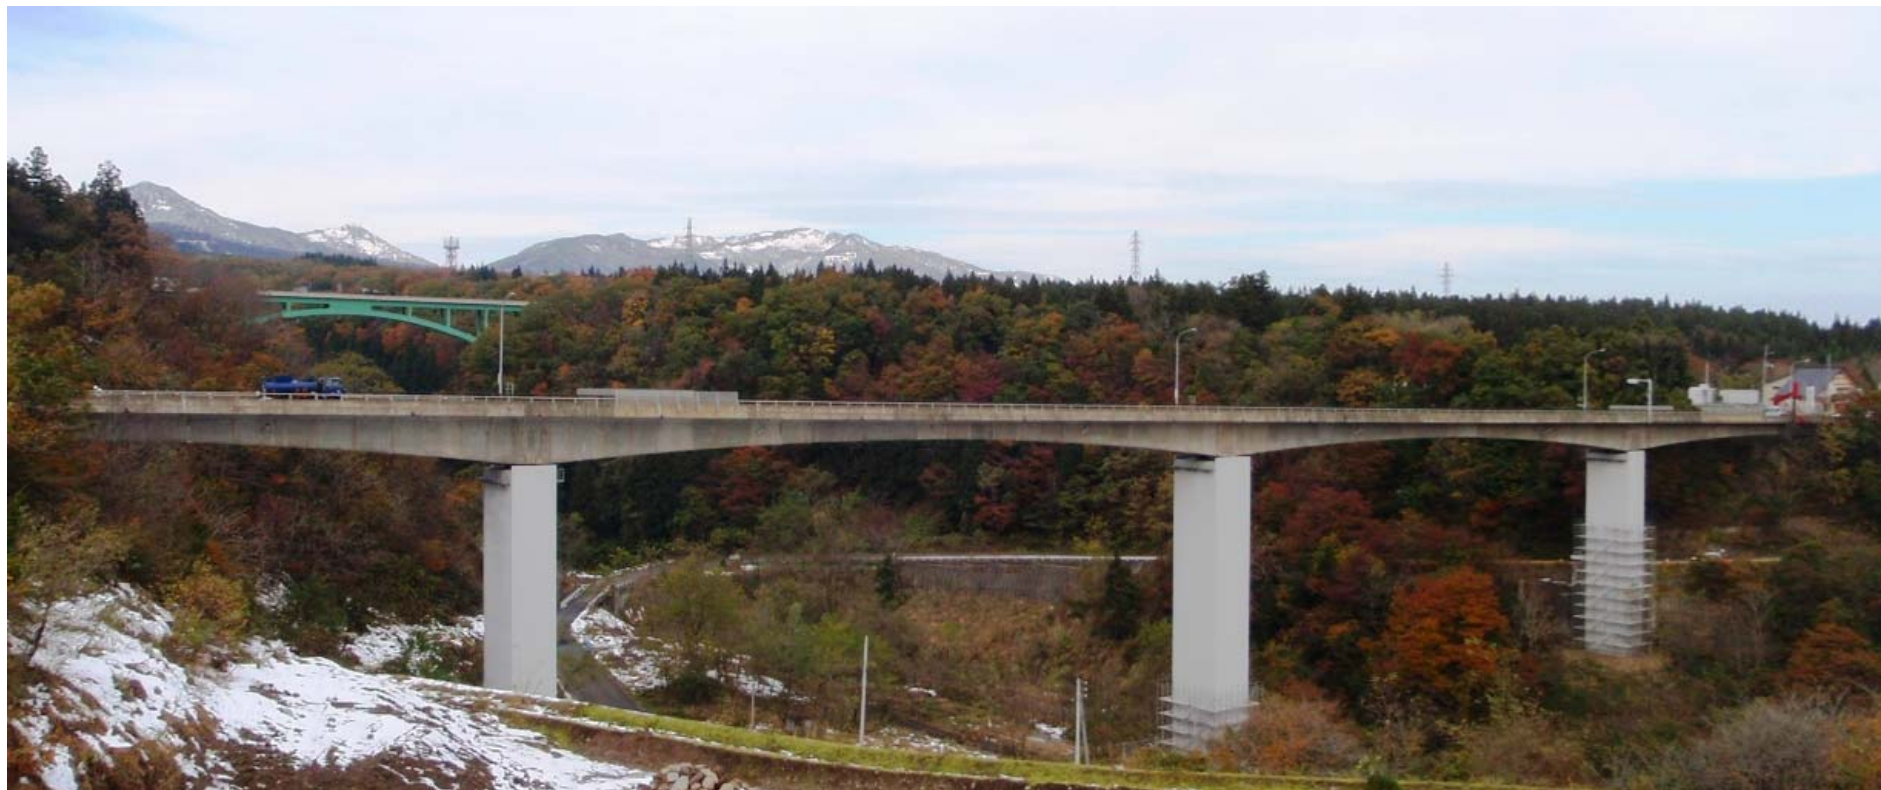
妙高大橋

4径間連続ラーメン橋、L=300m、セグメントPC
1972年竣工

PC鋼材の破断が発見される

9本破断

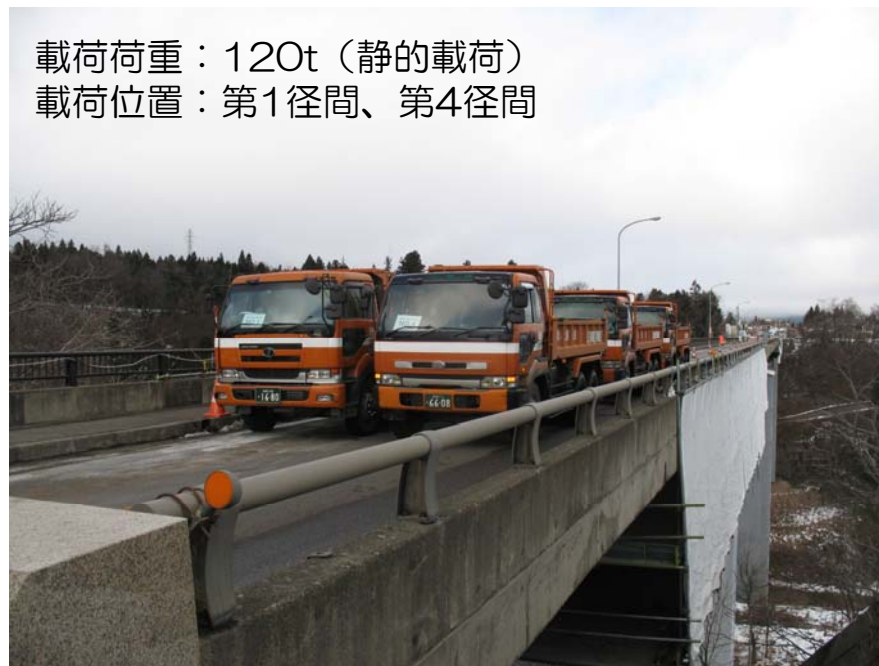
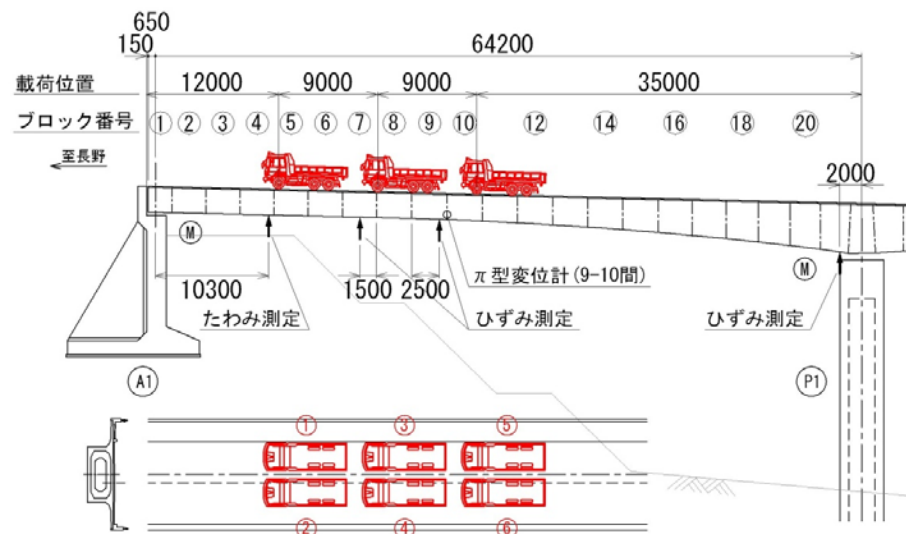
載荷試験

- コンクリート応力は計算値と概ね整合。
- たわみ量は計算値の約6割程度。
- セグメント継ぎ目に大きな開きは生じなかった。

載荷荷重：120t（静的載荷）
載荷位置：第1径間、第4径間

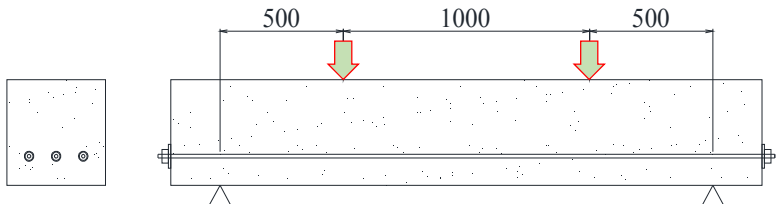
図-4: 実験ケース

- PC鋼材の切断本数、切断箇所、および載荷方法(1点/2点)をパラメータとして載荷実験を実施し、鋼材破断による曲げ性状を確認

<p><CASE-0> 切断なし (健全な状態) 二点載荷</p>

注: "X"印はPC鋼材の切断箇所を示す

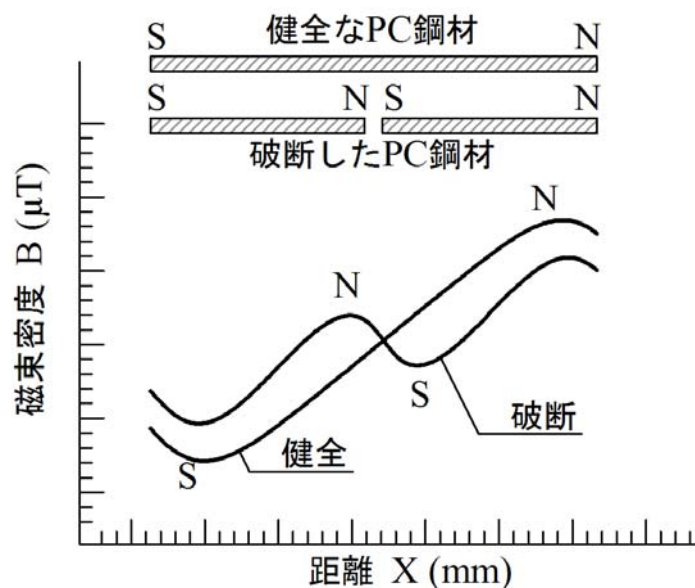
図-8: 漏洩磁束法の
測定結果イメージ

漏洩磁束法: 鋼材の破断を検知する非破壊検査手法の1つ。
コンクリート表面から永久磁石により内部の鋼材を磁化(着磁)し、
測定した磁束分布波形から鋼材破断部の漏洩磁束の有無を判定する。

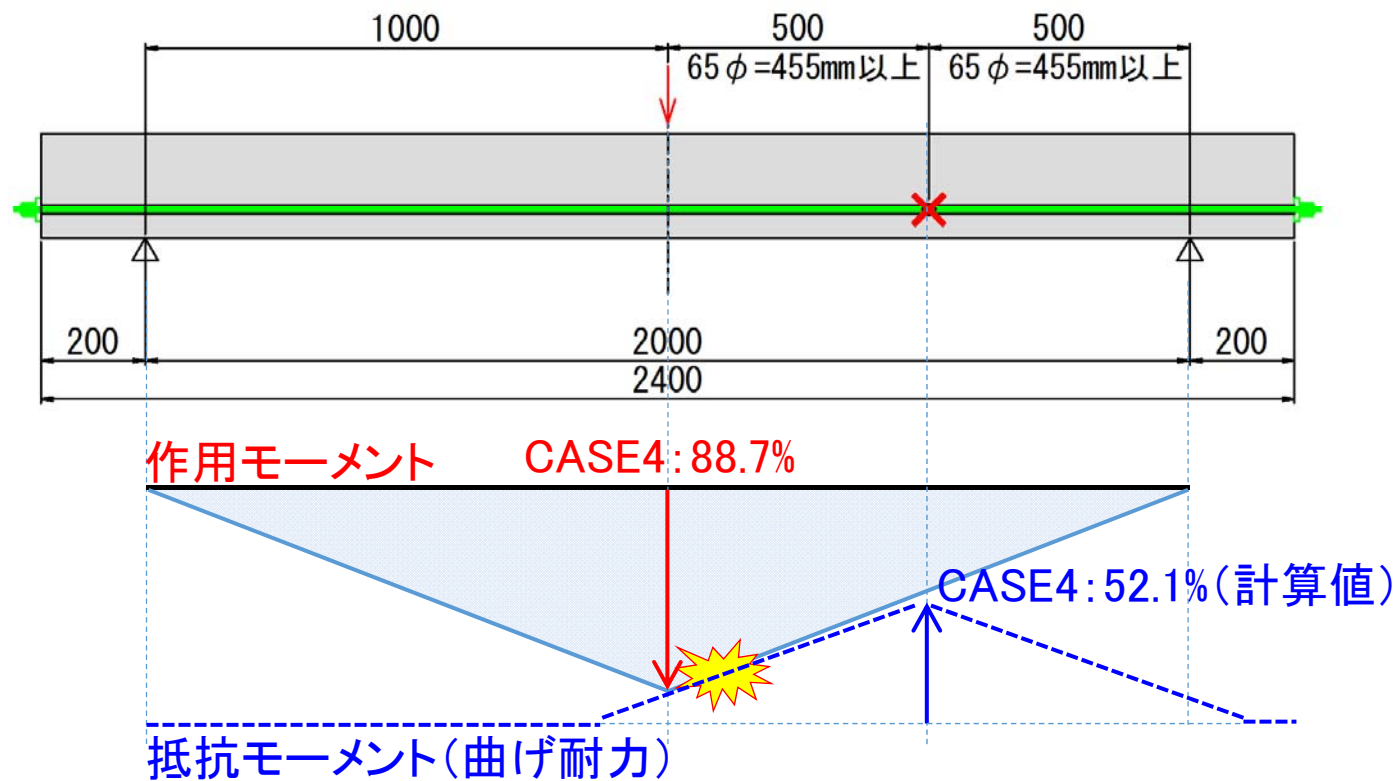
図-18: 鋼材破断を伴う曲げ破壊の概念 (CASE4)

- CASE4,5は、破断箇所が最大モーメントを示す支間中央より離れており、破断面の抵抗モーメントの低下による影響を受け難い。

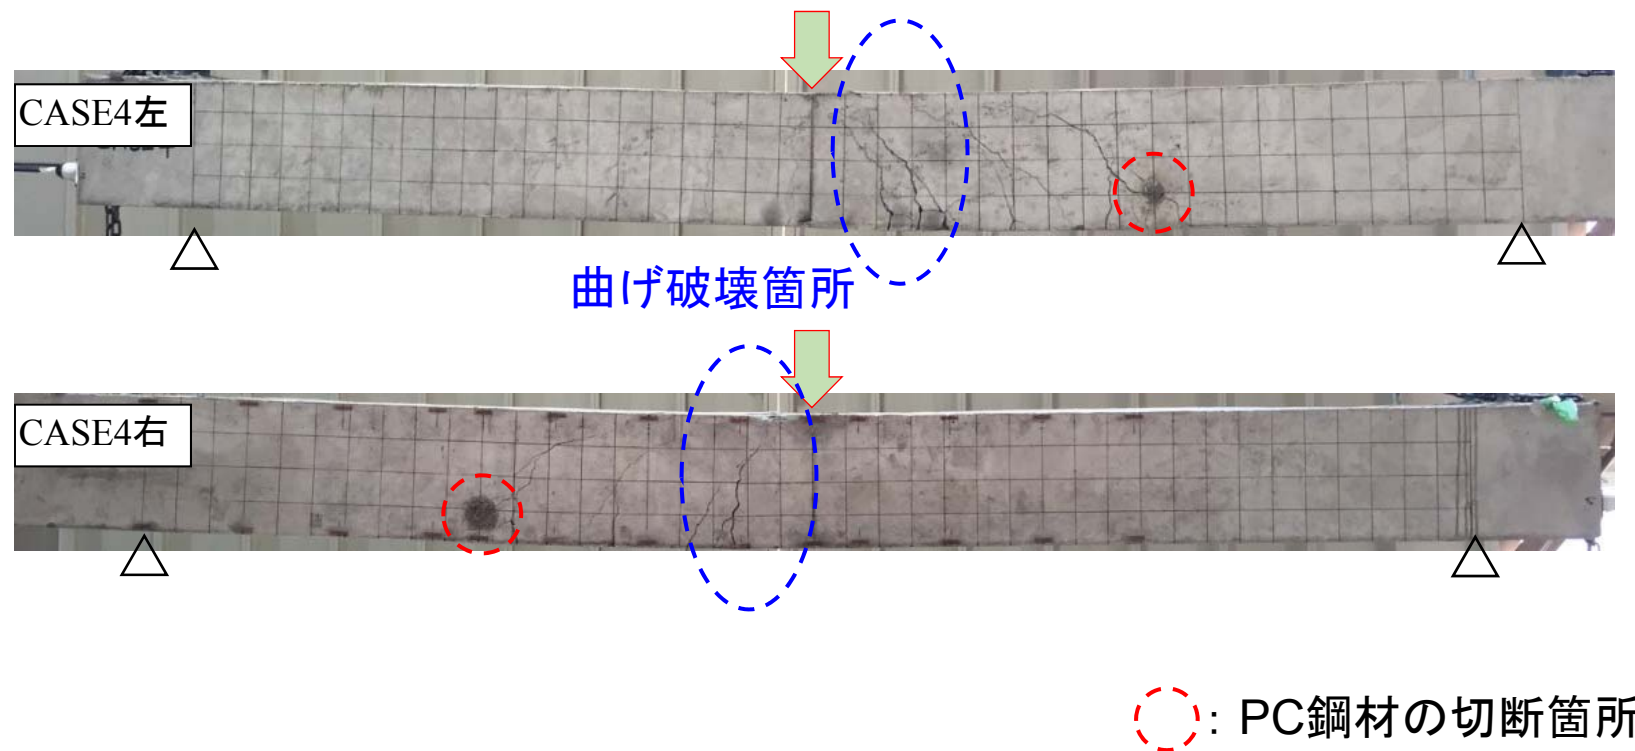
図-21: 載荷実験後の供試体 (CASE4)

- CASE4は、支間中央より鋼材破断側に偏って損傷(曲げ破壊)

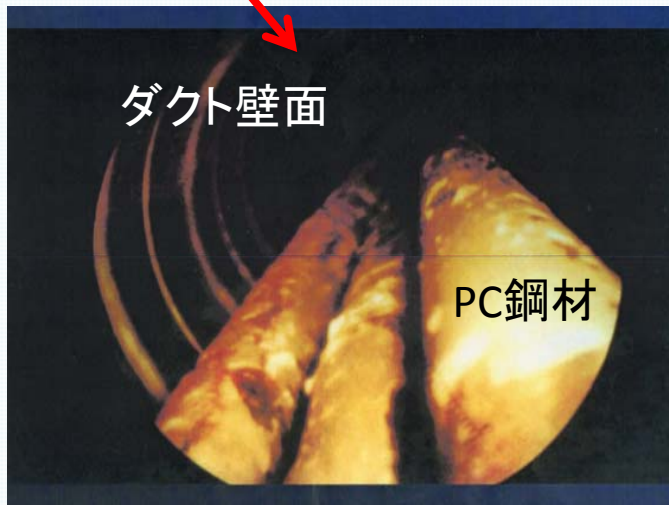
既設PC橋における
グラウトの未充填が問題視

未充填部が塩害を受け
PC鋼材が腐食する

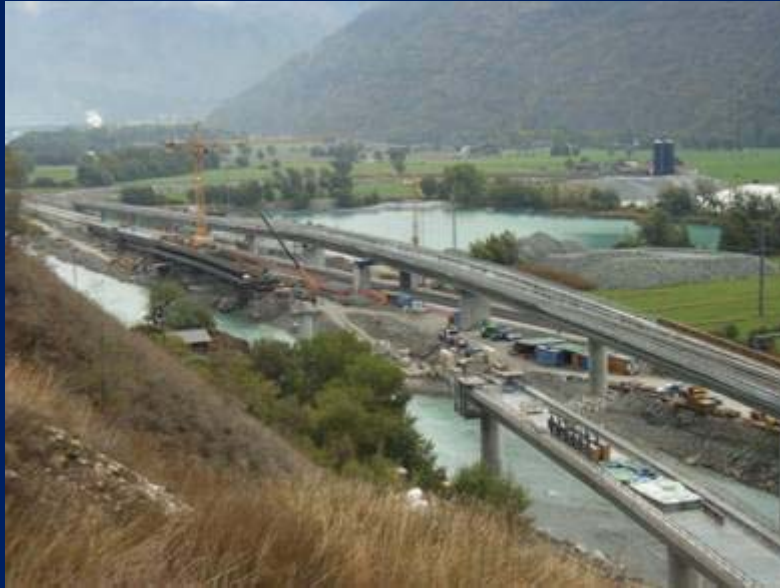
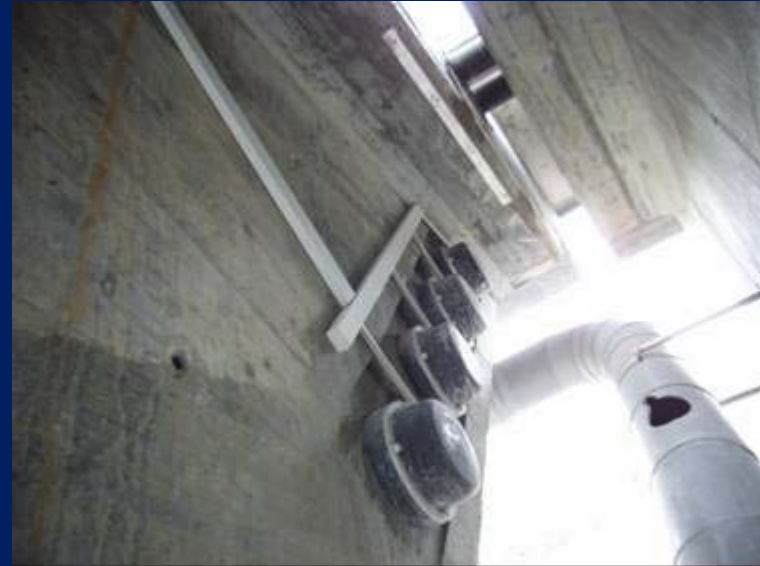
PL3の適用例：ラローン橋（スイス）

鉄道橋 迷走電流による電気腐食の懸念（直流電流が危険）
プラスチックシース+グラウト+モニタリング
