メンテナンスからの情報が構 造物の長寿命化を可能とする

(コンクリート構造物)

石 橋 忠 良

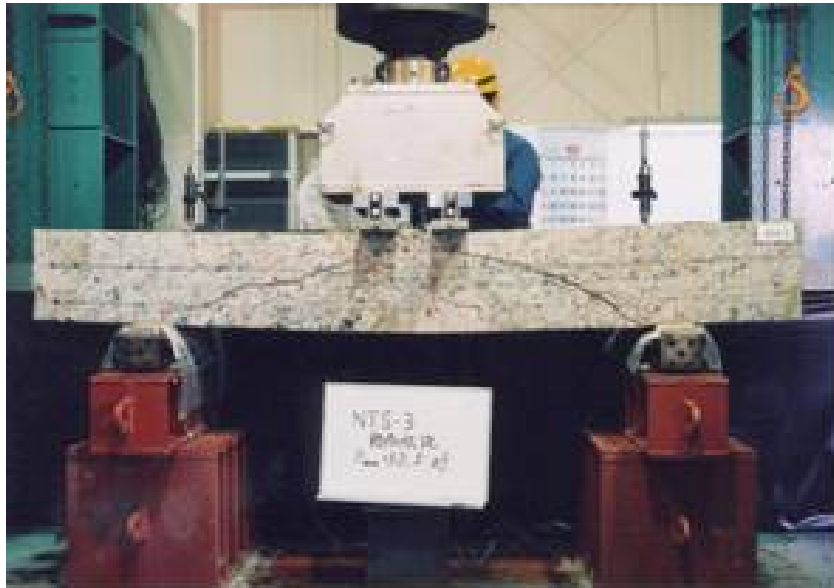
ASR反応部材の載荷試験 (静的せん断載荷試験)

ASR反応部材の耐荷力は、
基準試験体の同等以上である
ことを実験で確認
